# TECHNICKÝ PRŮKAZ NEMOVITOSTI

Rodinný dům

Adresa: Tiskařská 257/10  
108 00, Praha

Datum zpracování: 30.09.2025

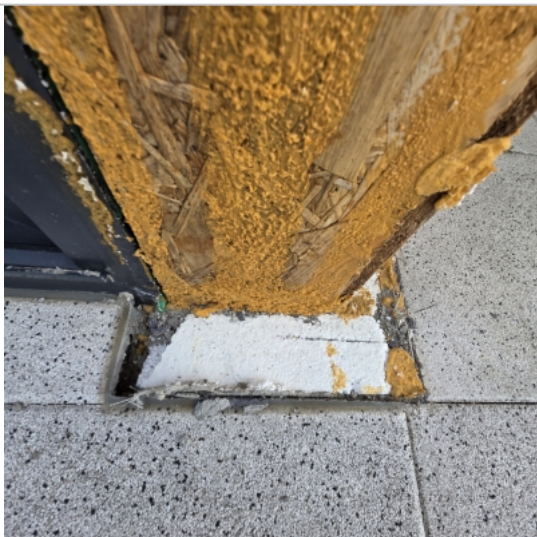
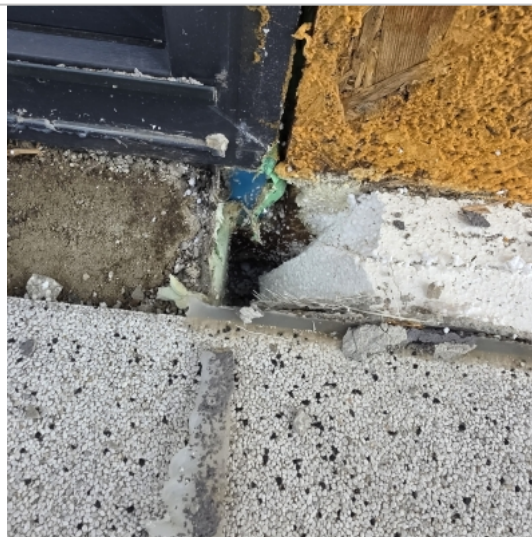
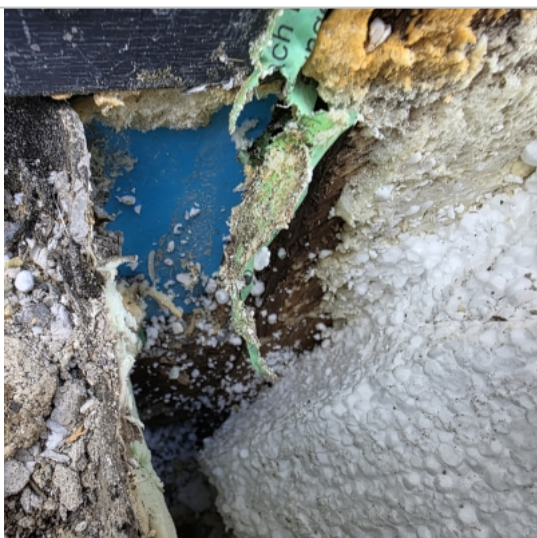
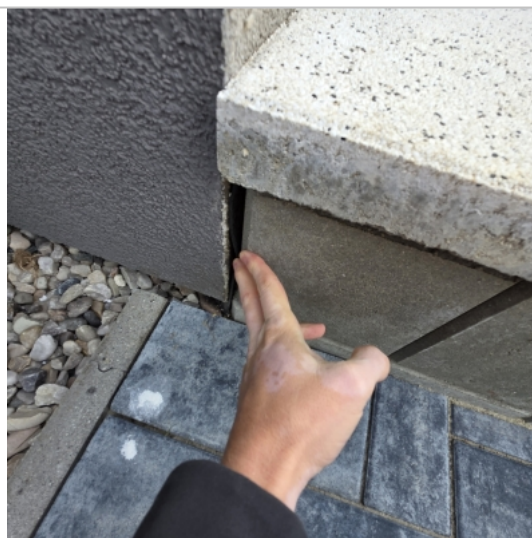
Podle projektové dokumentace měla být hydroizolace spodní stavby provedena z modifikovaných asfaltových pásů v úrovni -0,195 m ( $\pm 0,000$  = úroveň podlahy). Vzhledem k tomu, že na tuto vrstvu bezprostředně navazuje dřevěná konstrukce nosných stěn, je nezbytné, aby hydroizolace spolehlivě oddělila dřevěné prvky od vlhkosti ze zeminy.

**Foto:** Styk dřevěné části s povrchem terasy

**Foto:** Sonda u terasy

**Foto:** Dřevo pod úrovní terénu bez funkční izol...

**Foto:** Svislá hydroizolace u začátku terasy

Na základě provedených zjištění je možné konstatovat, že hydroizolace spodní stavby pravděpodobně neplní v plném rozsahu svou ochrannou funkci, a v některých částech objektu je zvýšené riziko pronikání zemní vlhkosti do konstrukcí.

- Odstranění stávající terasy, odtěžení násypu a obnažení dřevěné nosné konstrukce.
- Celková kontrola stavu dřevěné konstrukce, posouzení případné degradace a vyhodnocení nutnosti sanace (výměna nebo lokální oprava).
- Dodatečné provedení svislé hydroizolace (např. asfaltové pásy nebo minerální těsnicí stěrky).
- Nová terasa navržena tak, aby povrchová úroveň byla pod úrovní vodorovné hydroizolace

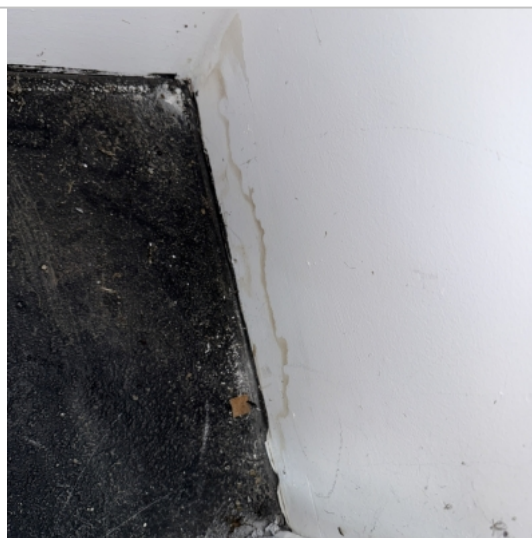
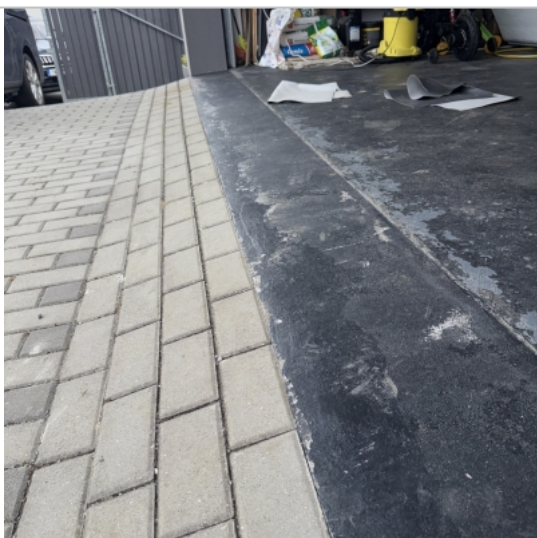
Další závada byla zjištěna v místě vjezdu do garáže, kde navazující zpevněná plocha terénu je v jedné úrovni s podlahou garáže, aby byl zajištěn plynulý vjezd. V této části byly u ostění garážových vrat patrné vlhkostní poruchy (lokální mapování a známky zvýšené vlhkosti). Detail vytažení vodorovné hydroizolace k úrovni terénu a její napojení na svislou konstrukci nebylo možné při prohlídce ověřit. S ohledem na zjištěné poruchy lze však usuzovat, že tento detail nebyl správně vyřešen.

**Foto:** Vlhkostní poruchy v garáži

**Foto:** Návaznost podlahy a terénu u garáže

- Rozebrání stávající zpevněné plochy před vjezdem.
- Výkop do úrovně 200–300 mm pod vodorovnou hydroizolaci základů, obnažení detailu ukončení hydroizolace u ostění vrat.
- Kontrola a případná sanace dřevěné konstrukce v detailu.
- Dodatečné provedení hydroizolační vrstvy – např. Schomburg AQUAFIN-2K/M (minerální pružná stěrka proti tlakové i netlakové vodě).
- Nové terénní úpravy: osazení odvodňovacího kanálu v prostoru vrat pro rychlý odvod dešťové vody a snížení hydrofyzikálního namáhání ostění vrat.

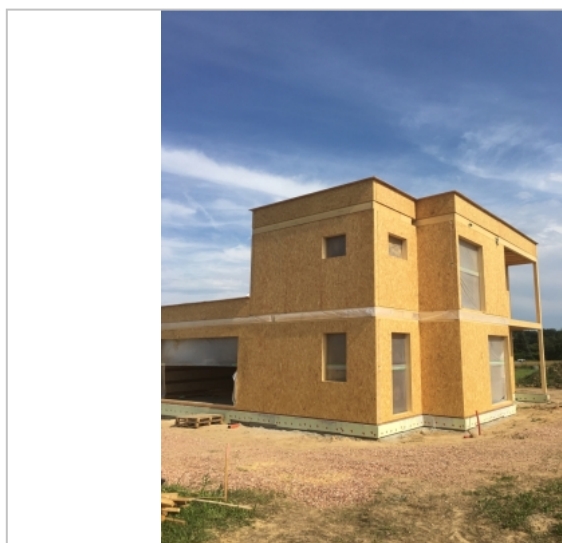
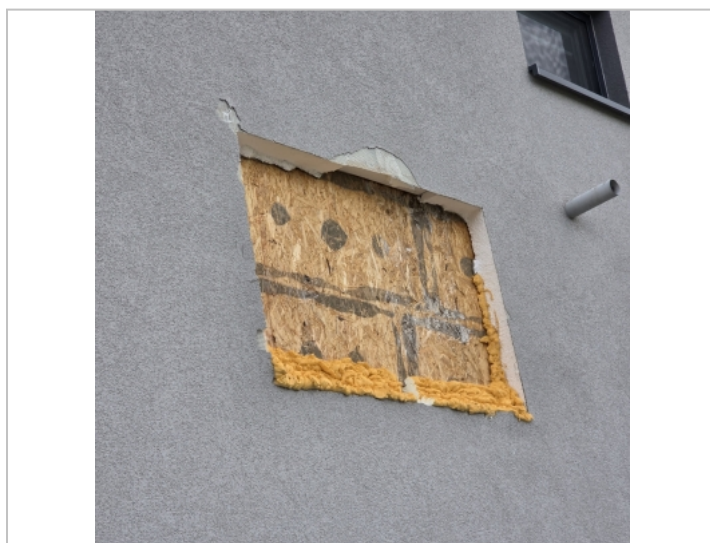
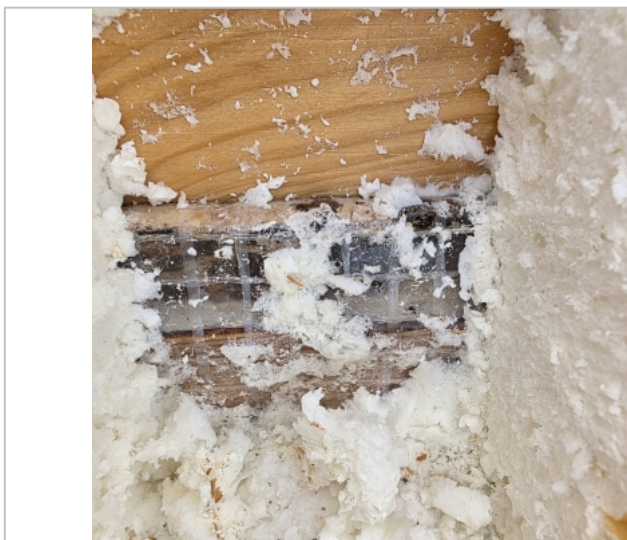
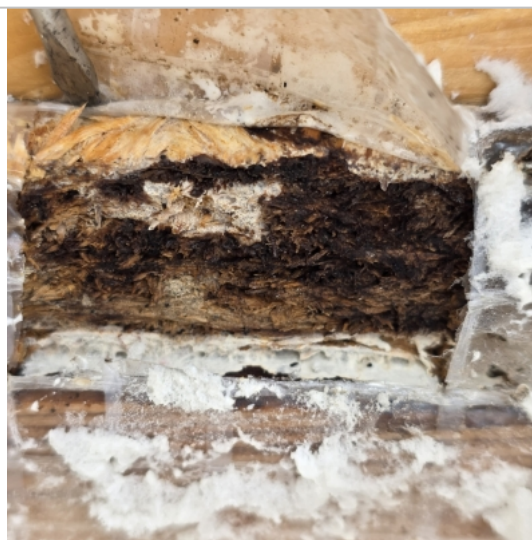
V úrovni stropní konstrukce dochází k chybě v provedení parotěsnicí vrstvy. Ta nepokračuje po vnitřním líci, ale je vytažena směrem na vnější stranu stěny pod kontaktní zateplovací systém. Při sondě do zateplení bylo zjištěno, že pod touto parotěsnicí vrstvou se tvoří kondenzát, který již způsobil počínající degradaci nosných dřevěných prvků. Z doložené fotodokumentace z výstavby vyplývá, že tento detail byl řešen jednotně po celém obvodu objektu, a lze tedy důvodně předpokládat, že se jedná o systémovou chybu, která se projeví na celé stavbě. Vzhledem k tomu, že vnější kontaktní zateplovací systém je již poškozen (viz kapitola Vnější povrchy), bude nutná jeho kompletní demontáž, což zároveň umožní řešit i sanaci uvedeného detailu.

**Foto:** Přechod parozábrany mezi patry (zdroj: ...)

**Foto:** Sonda v místě přechodu stěn mezi podla...

**Foto:** Obnažená parotěsnicí vrstva

**Foto:** Masivní degradace pod parotěsnicí vrstvou

Svislé konstrukce jsou zásadně ohroženy nesprávným provedením parotěsné a vzduchotěsné vrstvy. Dochází k nežádoucí kondenzaci vlhkosti, která urychluje degradaci nosných prvků dřevostavby a může vést ke zkrácení životnosti celé konstrukce.

- Odkrytí stávající parotěsní vrstvy po celém obvodu objektu.
- Celková kontrola nosné dřevěné konstrukce, posouzení rozsahu degradace (statik / znalec).

- Celoplošná výměna stávající PE fólie za systémovou parotěsnou a vzduchotěsnou membránu (např. CIUR systém).
- Řádné utěsnění všech prostupů a napojení (okna, elektroinstalace, spoje mezi panely) - (např. CIUR systém).

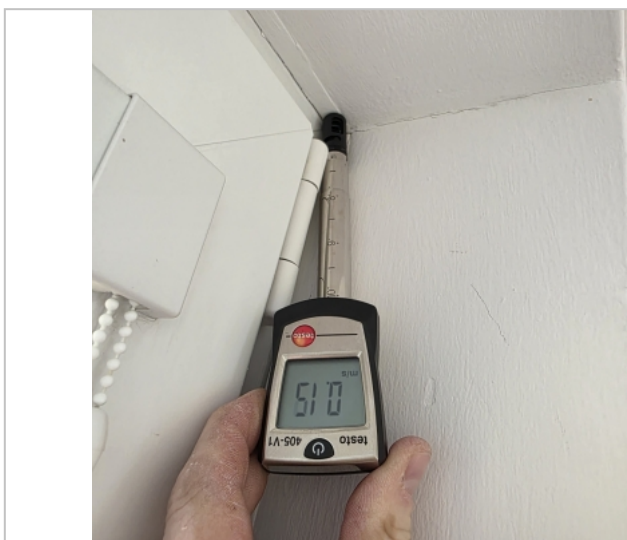
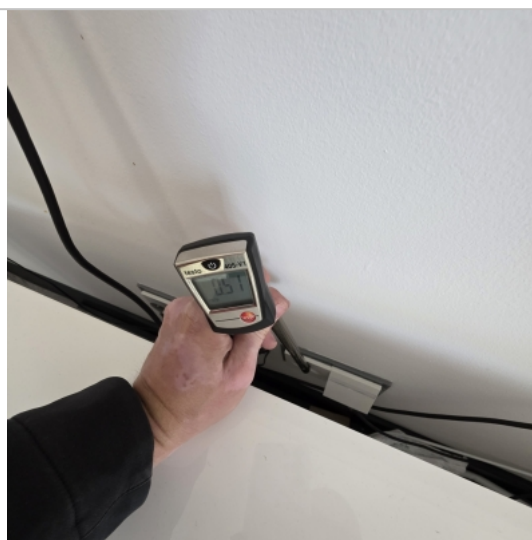
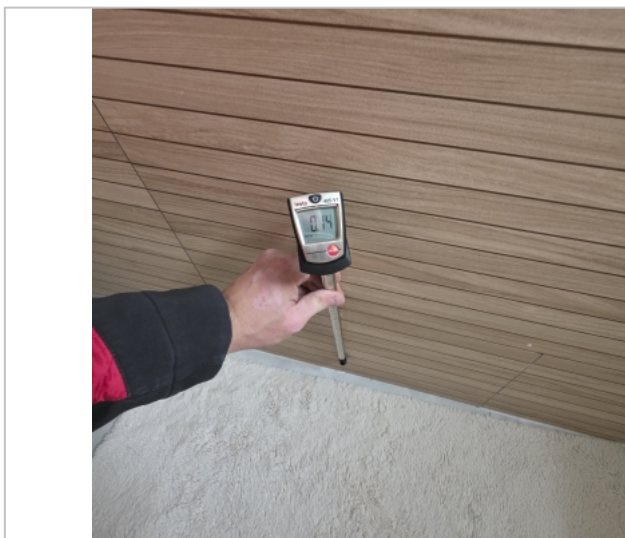
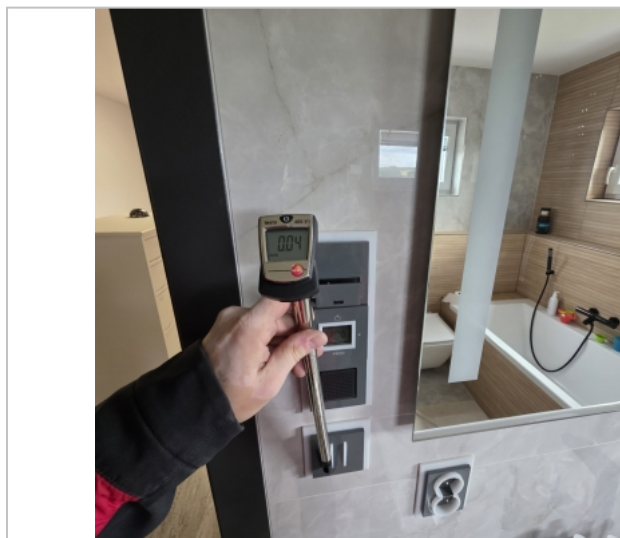
Současně byla prohlídka provedena za velmi větrného počasí, což umožnilo provést orientační posouzení vzduchotěsnosti. Při měření v místech okenních otvorů a prostupů elektroinstalace bylo zaznamenáno výrazné proudění vzduchu i bez vytvoření umělého podtlaku. To prokazuje, že parotěsná vrstva nebyla provedena vzduchotěsně a dochází k netěsnostem v řadě detailů.

**Foto:** Proudění vzduchu z přípojovací spáry

**Foto:** Proudění vzduchu z elektroinstalace

**Foto:** Prodění vzduchu z prostoru pod vanou

**Foto:** Proudění vzduchu z elektroinstalace uvnitř...

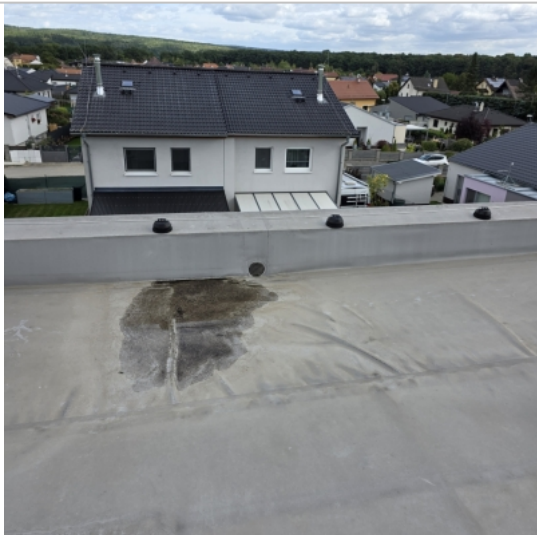
Na povrchu střechy byla zjištěna lokální zvlnění hydroizolační vrstvy a tvorba louží, což je známka nedostatečného spádu. Do horní střešní konstrukce byla provedena sonda, která nepotvrdila kondenzaci pod krytinou ani ve vrstvě tepelné izolace.

**Foto:** Tvorba louží a zvrásnění izolace

- Přespádování střechy – doplnění spádových vrstev (EPS, spádový beton) pro zajištění odtoku vody a odstranění lokálních louží.
- Oprava kotev tepelné izolace – úprava kotev tak, aby nevyčnívaly nad povrch a nemohly mechanicky poškodit fólii.
- Kotvení svodného potrubí – pevné ukotvení PVC svodu, doplnění podložení a oddělení od hydroizolace nižší střechy.
- Doplnění krycích lišt v detailech napojení na stěny u nižší střechy.
- Úprava detailů u oken a prostupů – vytažení hydroizolace do požadované výšky, doplnění chybějících stahovacích spon.
- Dokončení pochozí vrstvy na terase – návrh vhodného povrchu (např. dlažba na terčích) a prověření použité fólie. V případě použití Dekplan 76 je nutné zvážit její výměnu za vhodný typ (Dekplan 77).

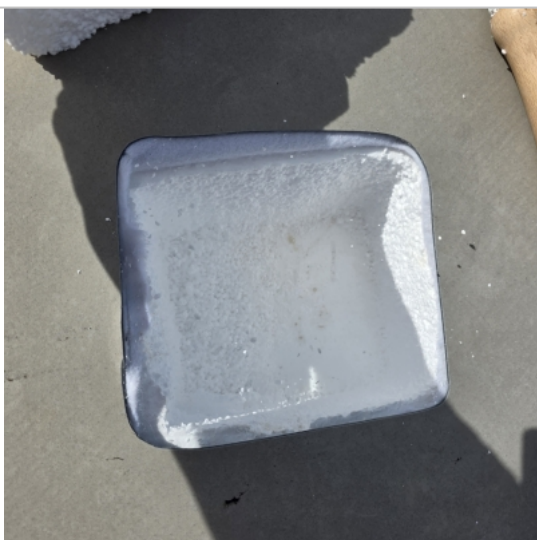
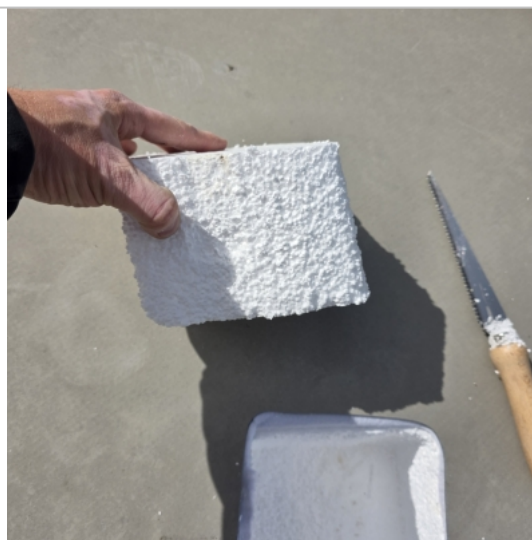
**Foto:** Sonda do střechy

**Foto:** Tepelná izolace střechy - bez vlhkosti

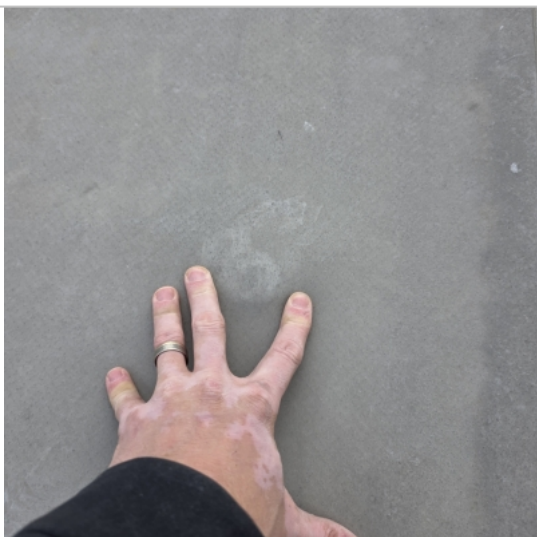
Bylo však zjištěno, že v některých místech vystupují kotvy kotvení tepelné izolace, což může vést k mechanickému poškození hydroizolační fólie.

**Foto:** Vystupující kotvení střechy

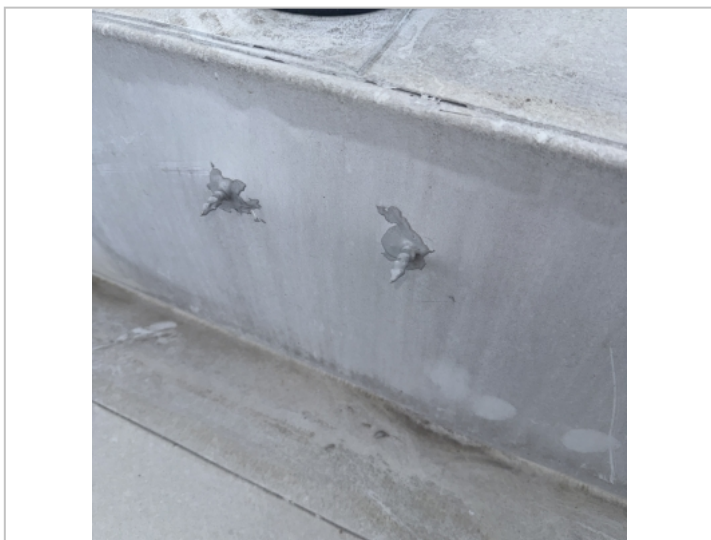
**Foto:** Zcela nepřístupné prostupy

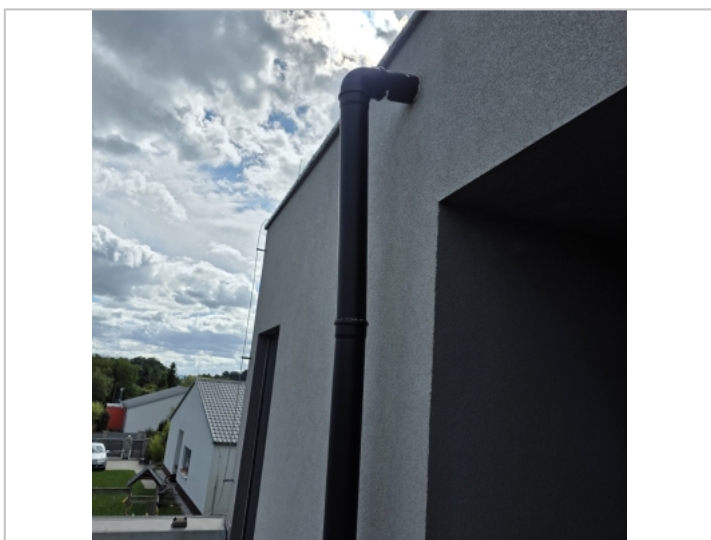
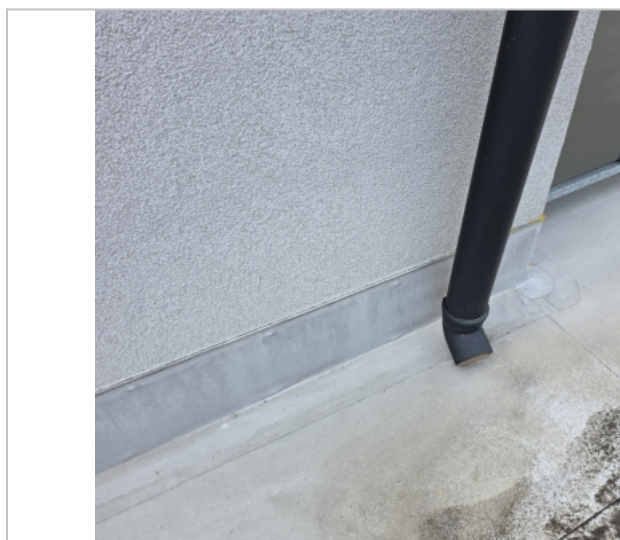
Odvodnění horní střechy je provedeno částečně svedením vody PVC potrubím na nižší střechu. Toto potrubí není kotveno, je pouze opřeno o hydroizolaci nižší střechy, což představuje nedostatečnou stabilitu a riziko poškození izolace.

**Foto:** Nezajištěný svod

**Foto:** Svodné potrubí opřeno o hydroizolaci

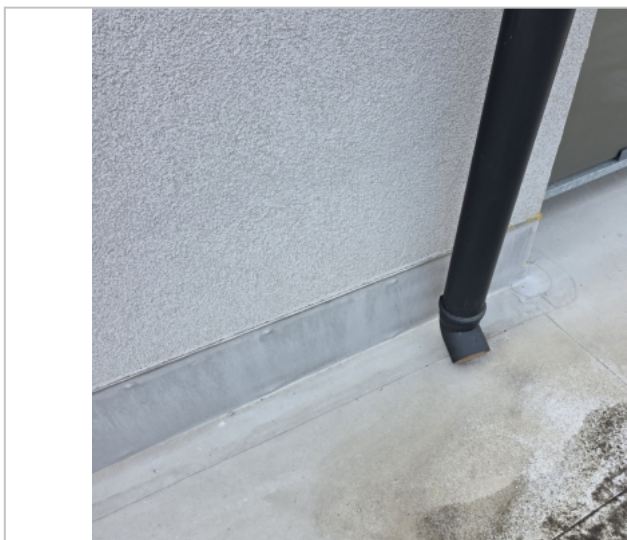
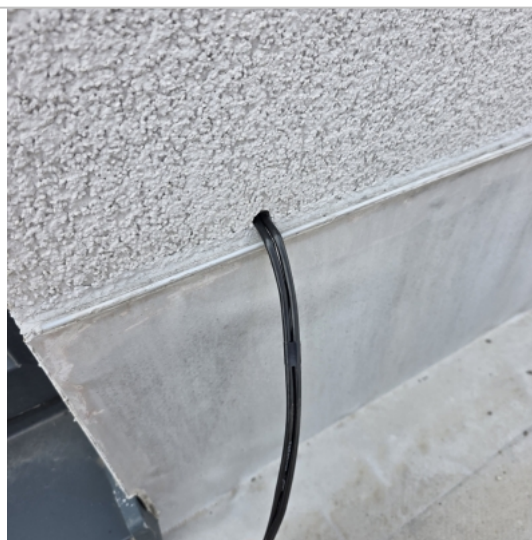
U nižší střechy byly zjištěny vady v detailech napojení na navazující stěny. Hydroizolace je zakončena lištami z poplastovaného plechu, avšak chybí krycí lišty, které by zajistily plnou hydroizolační bezpečnost detailu. Také zde byly pozorovány prohlubně s tvorbou louží.

**Foto:** Absence krycí lišty

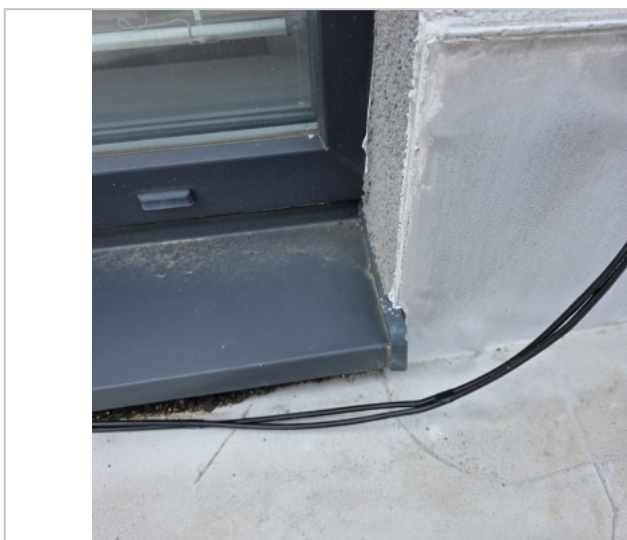
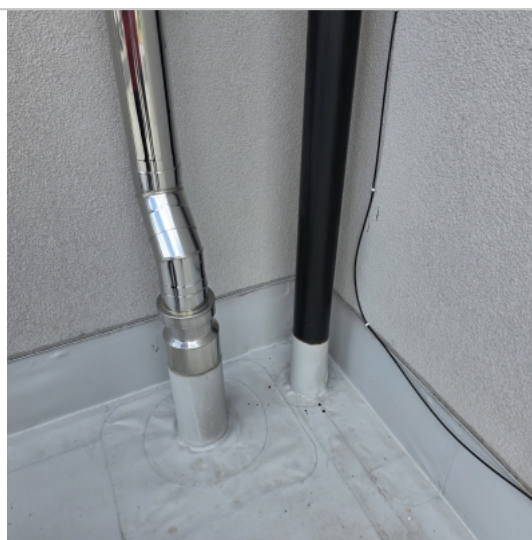
V místě napojení okenního rámu na plochou střechu není dodržena požadovaná výška vytažení hydroizolace 150 mm nad finální povrch střechy, což je v rozporu s běžnými pravidly návrhu plochých střech. U kruhových prostupů chybí rozebíratelné stahovací spony, rovněž v rozporu s montážním návodem výrobce Dekplan.

**Foto:** Nedostatečný výška hydroizolace nad po...

**Foto:** Absence stahovacích objímek

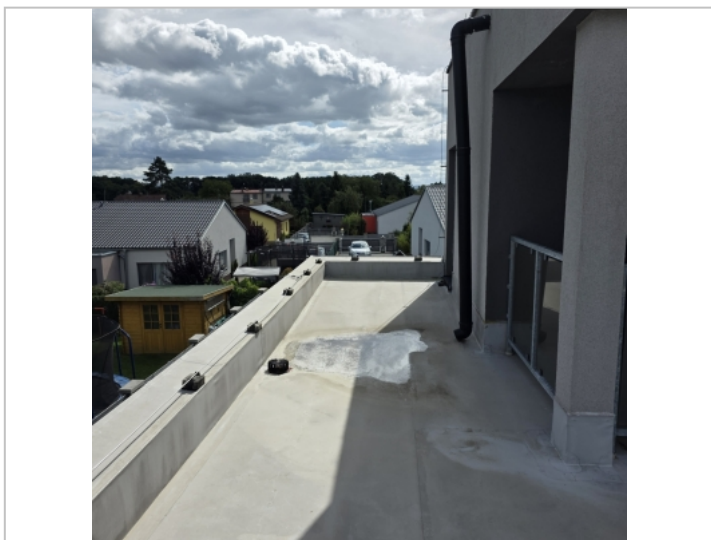
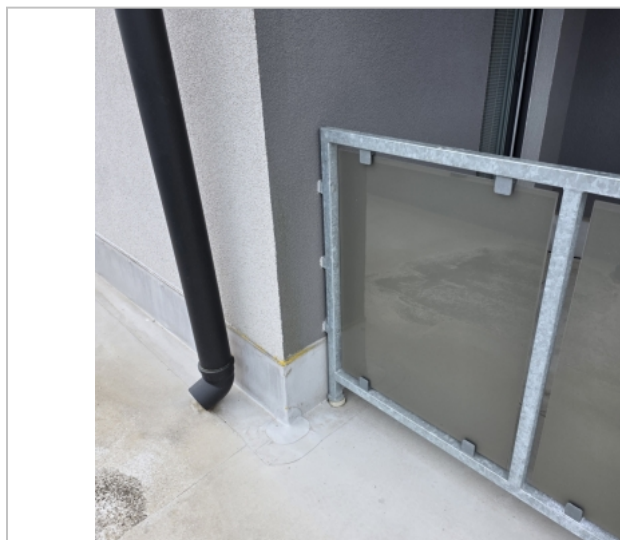
Část nižší střechy je vymezena ochranným zábradlím a má sloužit jako pochůzná terasa. Povrchová úprava (finální pochozí vrstva) zde však nebyla dokončena. V projektové dokumentaci je uvedeno použití fólie Dekplan 76, která je určena pro střechy s mechanickým kotvením, nikoliv však pro střechy s přitížením (např. dlažba na terčích). Pro tento účel je vhodná fólie Dekplan 77. Pokud byla i zde použita fólie Dekplan 76, pak je zvolený materiál pro funkci terasy nevhodný.

**Foto:** Část prostoru vymezeno pro terasu

**Foto:** Nedokončená terasa

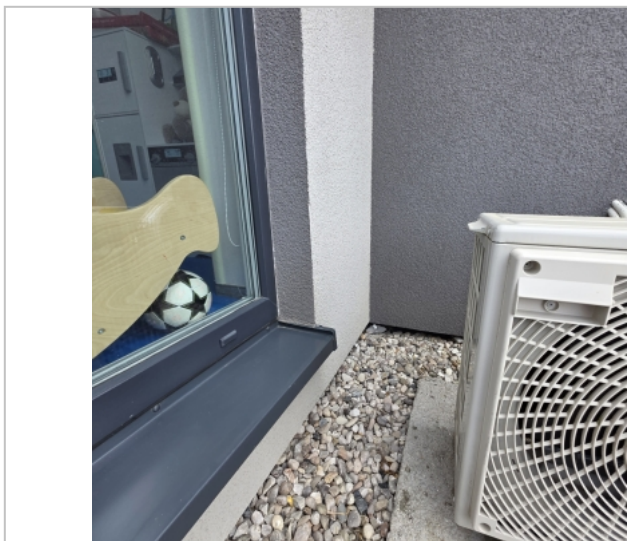
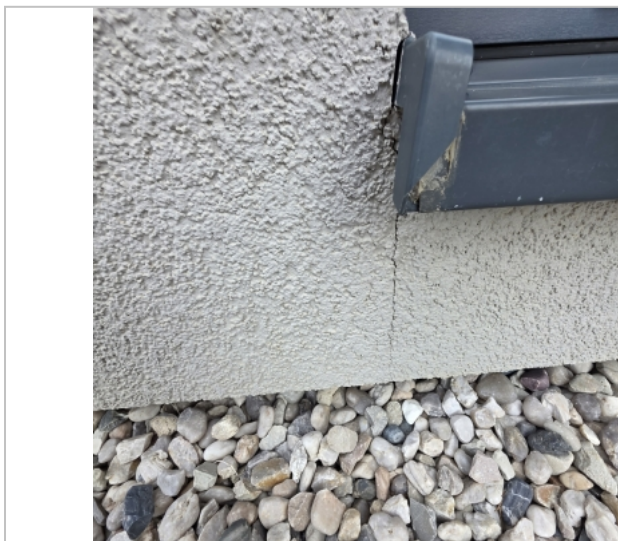
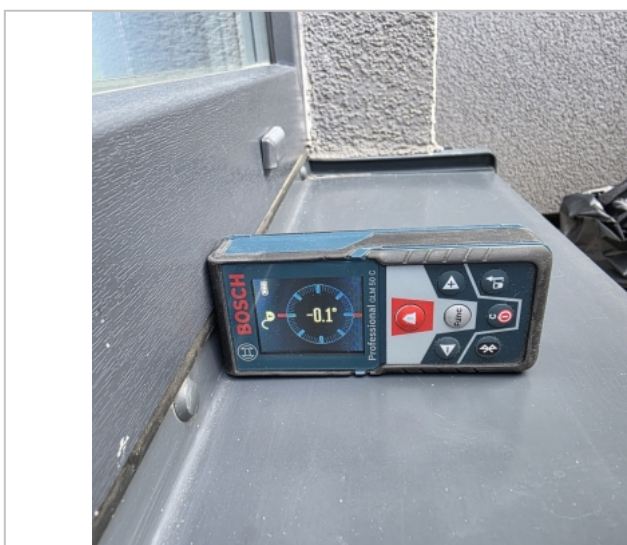
Při prohlídce bylo zjištěno, že parapetní plechy jsou provedeny z taženého lakovaného plechu. Napojení na navazující ostění je řešeno pomocí systémových plastových krytek pro zápusťnou montáž pod omítku. Lokálně byl zjištěn nedostatečný spád parapetního plechu, což může vést k hromadění vody na jeho povrchu a následně k zatékání do detailů nebo k degradaci povrchové úpravy.

**Foto:** Oplechování parapetu

**Foto:** Deformace lišty

**Foto:** Nedostatečný sklon parapetu

S ohledem na celkový stav fasády (viz kapitola Vnější povrchy) bude nezbytná její kompletní demontáž. Tento krok si vyžádá i demontáž všech stávajících parapetů.

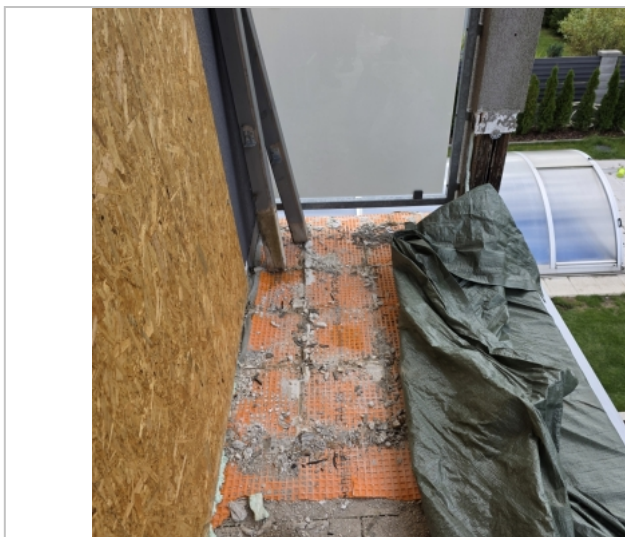
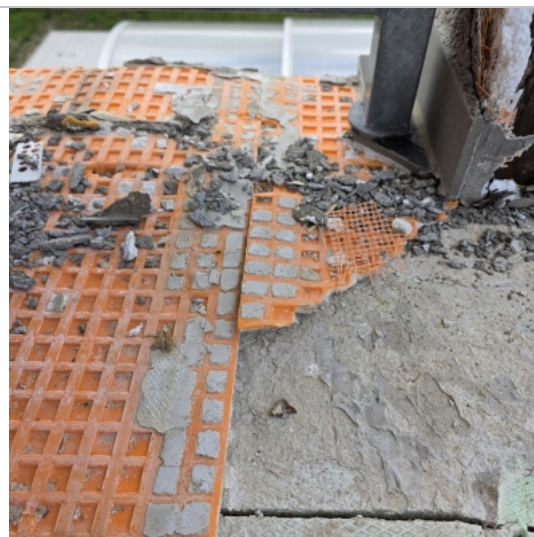
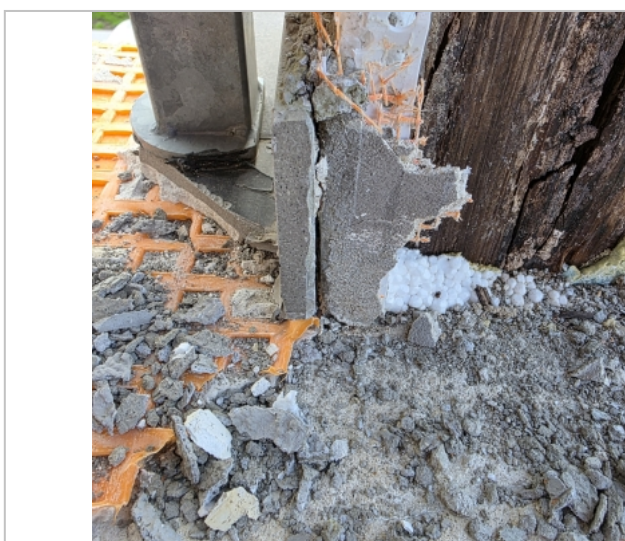
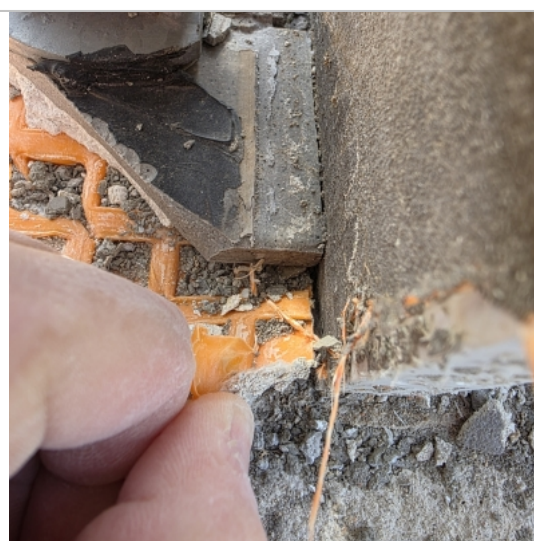
Při prohlídce bylo zjištěno, že ve skladbě balkonu byla na pozici hydroizolace použita nízkoprofilová drenážní fólie DITRA DRAIN. Tento materiál nelze považovat za hydroizolaci – podle technického listu výrobce Schlüter-Systems slouží pouze jako drenážní, odvětrávací a separační vrstva, nikoliv jako trvale vodotěsná povlaková izolace.

**Foto:** Pohled na skladbu balkonu - Ditra DRAIN

**Foto:** Detail vrstvy Ditra DRAIN na pozici hydroizolace...

**Foto:** Způsob napojení skladby na dřevěný sloup

**Foto:** Detail ukončení vrstvy Ditra DRAIN

S ohledem na rozsah poškození je nutné provést kompletní sanaci konstrukce balkonu včetně napojení na okolní konstrukce.

3. Výměna poškozených dřevěných prvků; nové dřevo ošetřit fungicidním nátěrem (např. Lignofix E-PROFI).
4. Rozdělení průběžných trámů mezi exteriér a interiér a zajištění vzduchotěsnosti dle zásad z kapitoly Svislé konstrukce (doporučeno použití systémů CIUR nebo INTELLO).

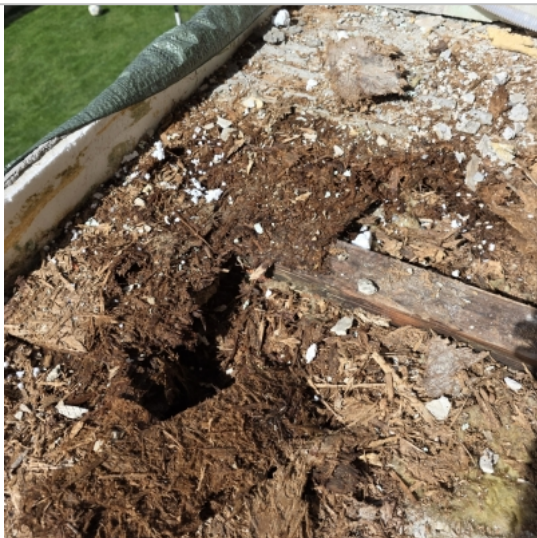
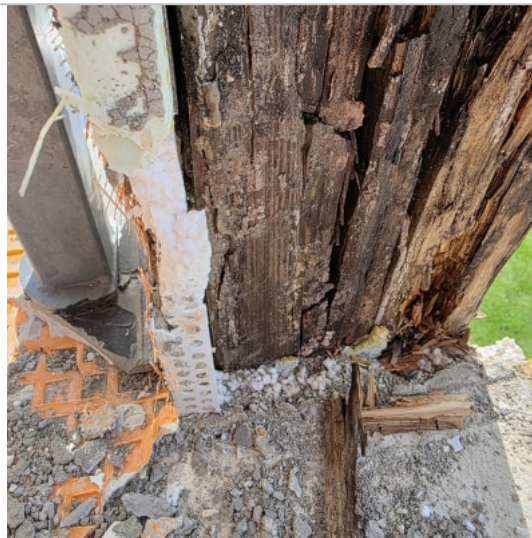
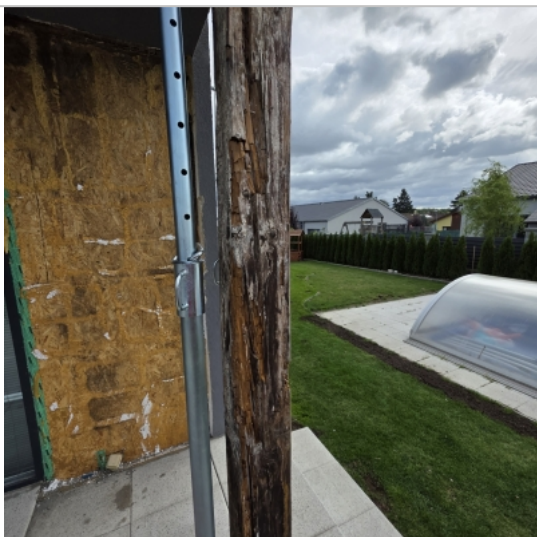
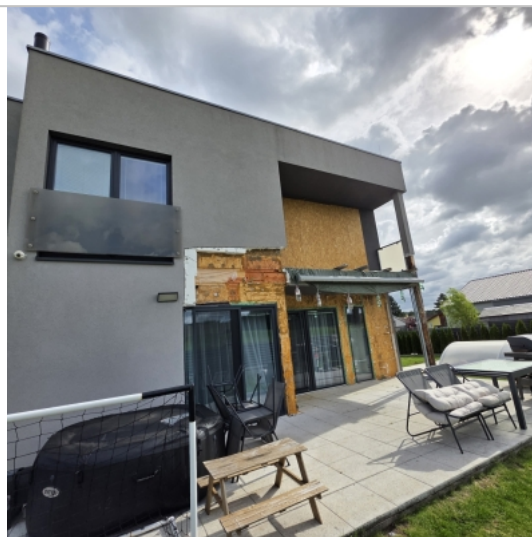
**Foto:** Masivní degradace dřevěné konstrukce

**Foto:** Rozsah poškození

V důsledku této chyby docházelo k zatékání vody do skladby balkonu i do zateplení a konstrukce nosného sloupu. Dlouhodobé působení vlhkosti vedlo k masivní degradaci dřevěné konstrukce, která vykazuje známky hniloby a rozkladu. Dle fotodokumentace je patrné, že došlo k faktickému selhání hydroizolační funkce balkonu.

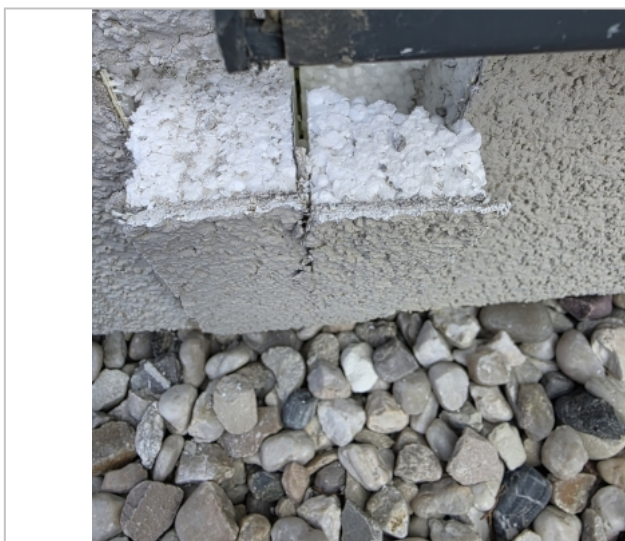
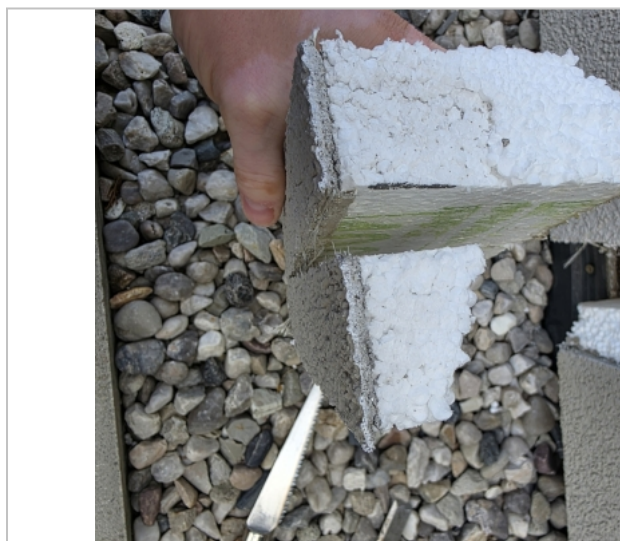
- Sonda v místě trhliny u parapetu okna zjistila absenci diagonální výztuže (tzv. diagonální pásky) a nesprávné napojení výztužné tkaniny „na tupo“ bez požadovaného přesahu. Dle fotodokumentace ze stavby bylo zjištěno, že fasáda v oblasti parapetu byla provedena dodatečně až po osazení oken, bez provázání vrstev, což vedlo k tvorbě trhlin v rozích otvorů.

**Foto:** Sonda v místě trhliny

**Foto:** Spoj prelinky bez přesahu

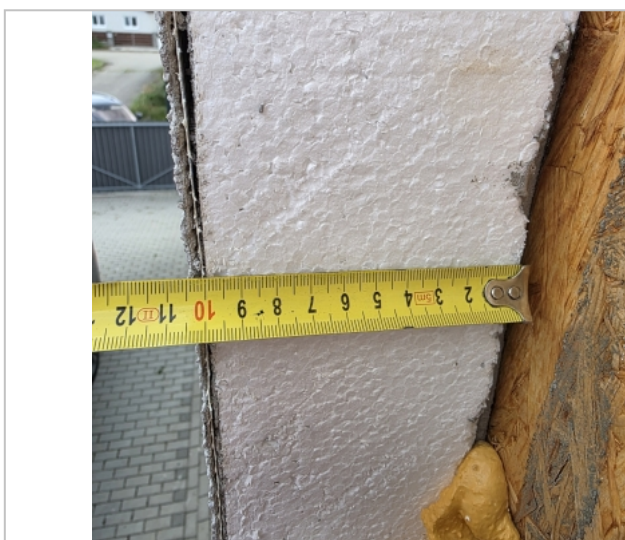
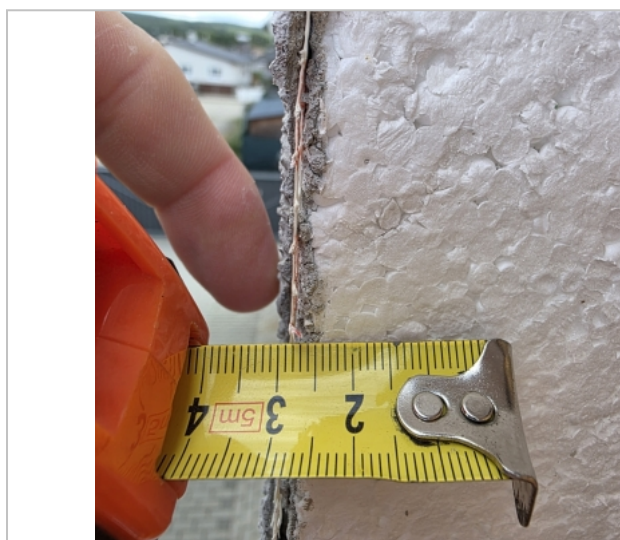
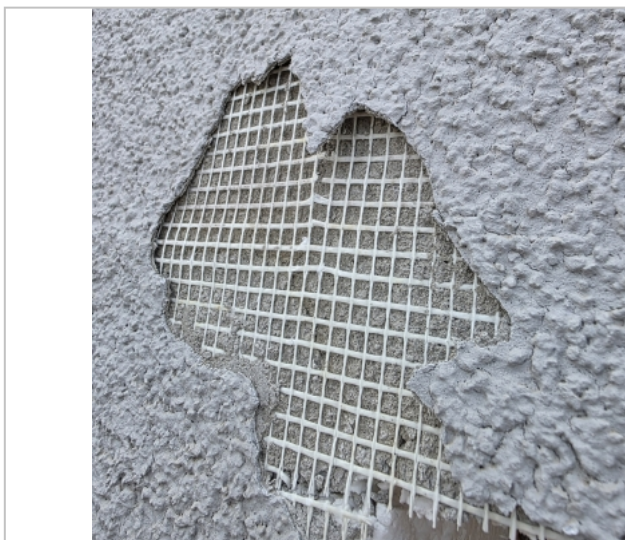
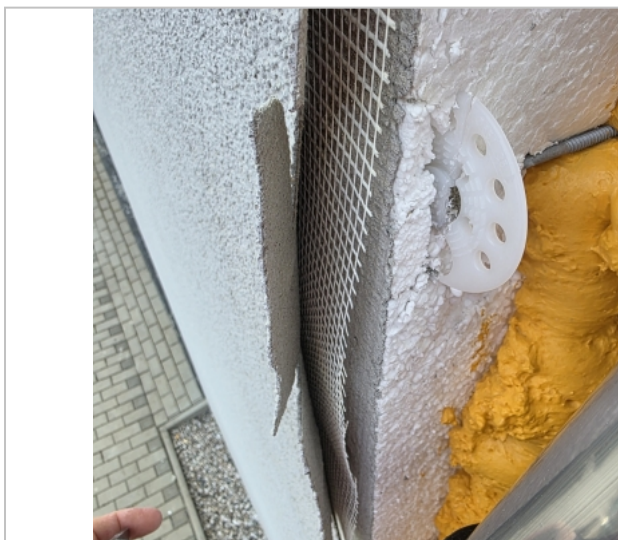
- Sonda v ploše zateplovacího systému prokázala nedostatečnou tloušťku základní (výztužné) vrstvy – pouze cca 1–2 mm, zatímco norma požaduje celkovou tloušťku 2–6 mm. Výztužná tkanina (perlina) nebyla správně vtačena do sítěkové hmoty a byla místy umístěna přímo pod tenkovrstvou omítkou, což má za následek nedostatečnou soudržnost vrstev a vznik prasklin.

**Foto:** Tloušťka zateplení

**Foto:** Minimální tloušťka výztužné vrstvy

**Foto:** Poloha perlínky - není vtlačena do lepidla

**Foto:** Nesoudržnost vrstev

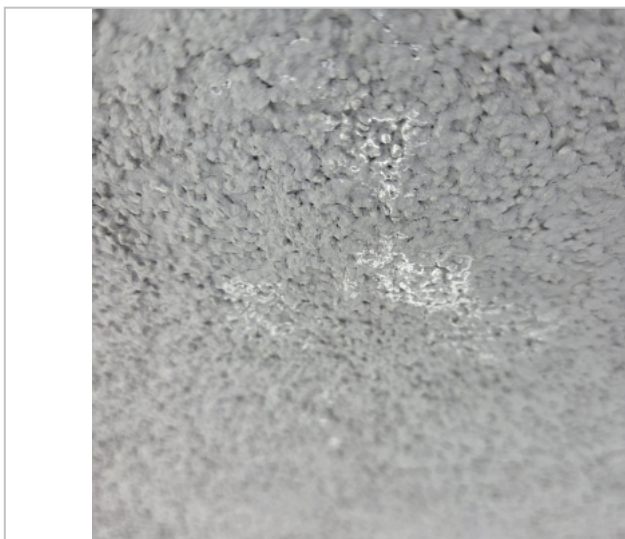
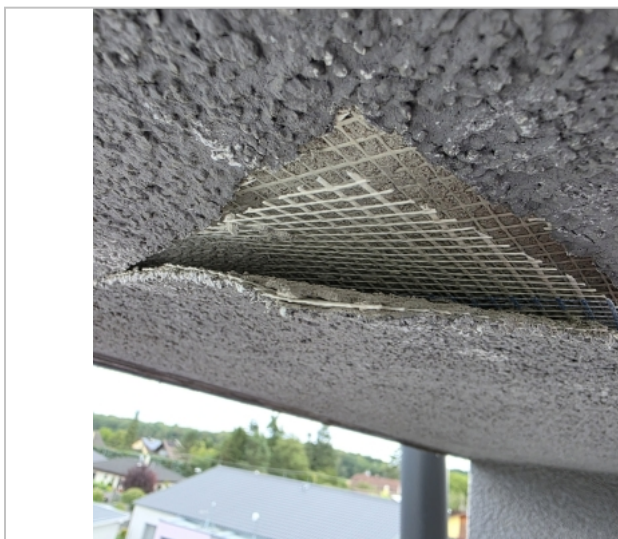
- Sonda v místě podhledu terasy zjistila, že výztužná vrstva byla provedena z několika vrstev perlínky (až tří), aniž by byla zajištěna odpovídající tloušťka stěrky. Výztuž tedy nebyla integrována do základní vrstvy, čímž byla ztracena její funkce.

**Foto:** Boule a sanitr na podhledu u terasy

**Foto:** Tři vrstvy perlínky v sondě

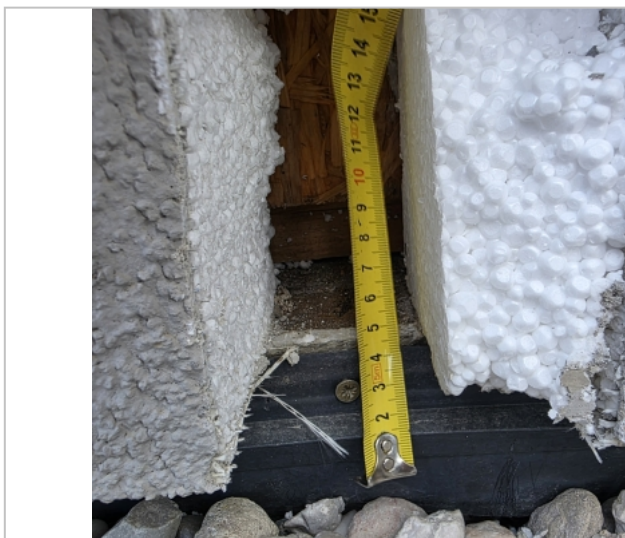
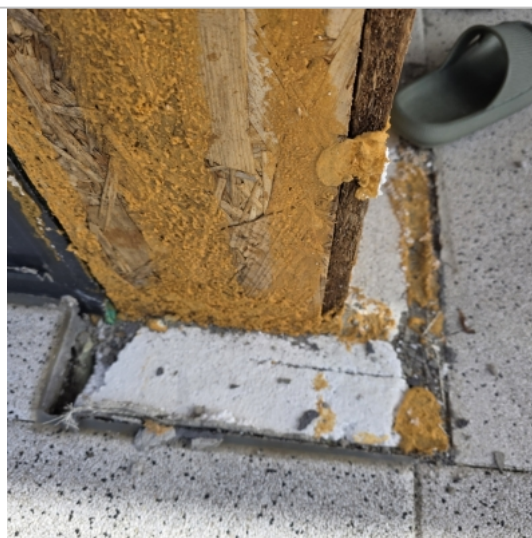
- V oblasti soklu je povrch upraven standardním EPS bez použití hydrofobní nebo extrudované izolace (např. XPS, Perimeter apod.). S ohledem na zvýšenou vlhkostní expozici (terén je zde výše než spodní hrana zateplení) dochází k navlhnutí a degradaci EPS, který není určen pro trvalý kontakt s vlhkostí.

**Foto:** Tepelná izolace soklu z EPS

**Foto:** Tepelná izolace z EPS pod povrchem ter...

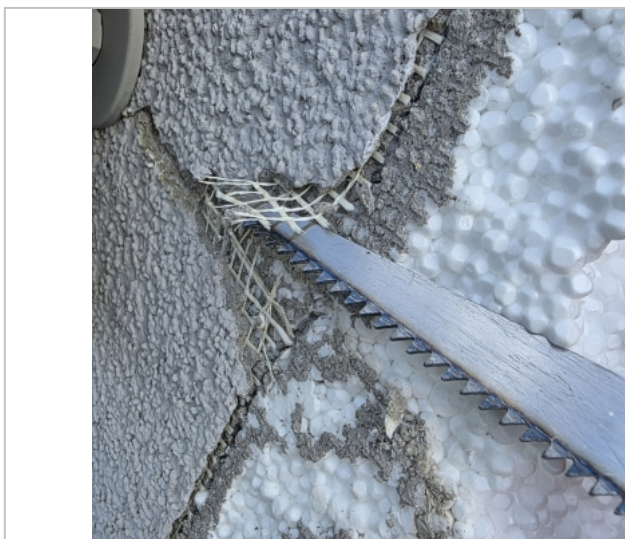
- Další sonda v místě kotvení zábradlí odhalila opět spoj výztužné tkaniny bez přesahu, což vede k oslabení vazby mezi základní a finální vrstvou omítky.

**Foto:** Absence vzájemného přesahu perlíčky

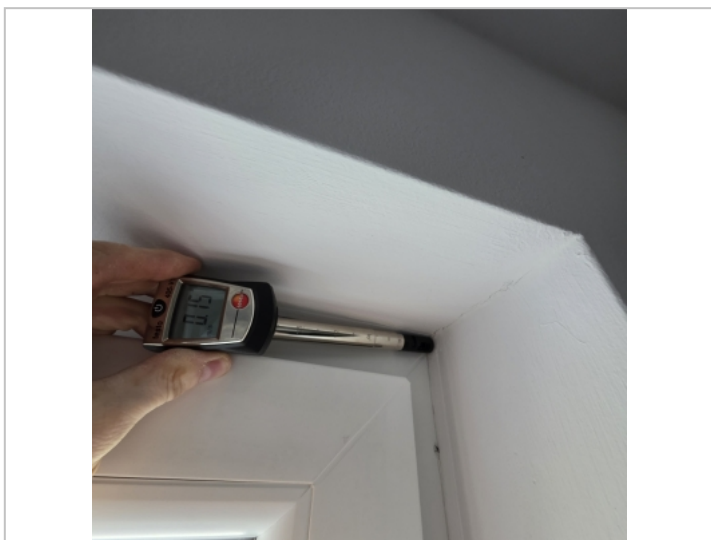
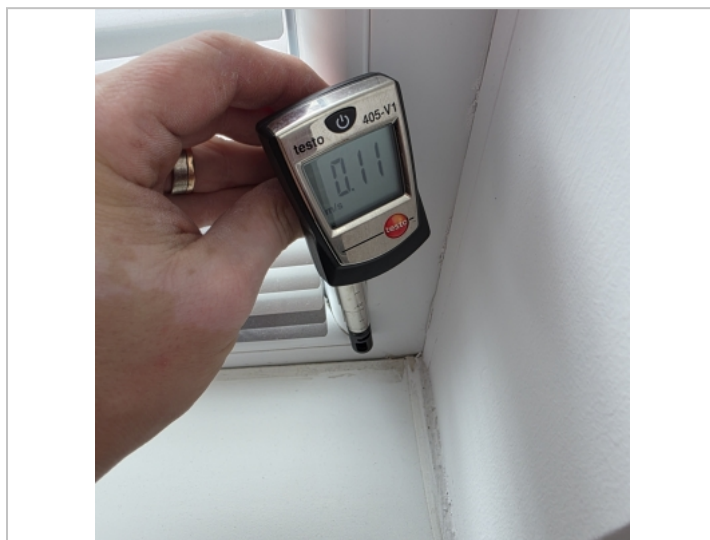
Nedostatečné řešení přípojovací spáry má negativní vliv na vzduchotěsnost obálky budovy, zvyšuje riziko kondenzace vlhkosti v detailu a může přispívat ke zvýšeným tepelným ztrátám.

Současně bylo při měření zjištěno, že dochází i k netěsnostem v zasklívací spáře oken. Tento nedostatek není možné odstranit v rámci navržených opatření k opravě konstrukce, protože se jedná o výrobní vadu okenních výplní. Možným řešením je pokus o dodatečné dotěsnění spáry, v případě rozsáhlejších netěsností však bude nezbytné uvažovat o celkové výměně okenních výplní.

**Foto:** Proudění vzduchu z přípojovací spáry

**Foto:** Netěsní zasklívací spára

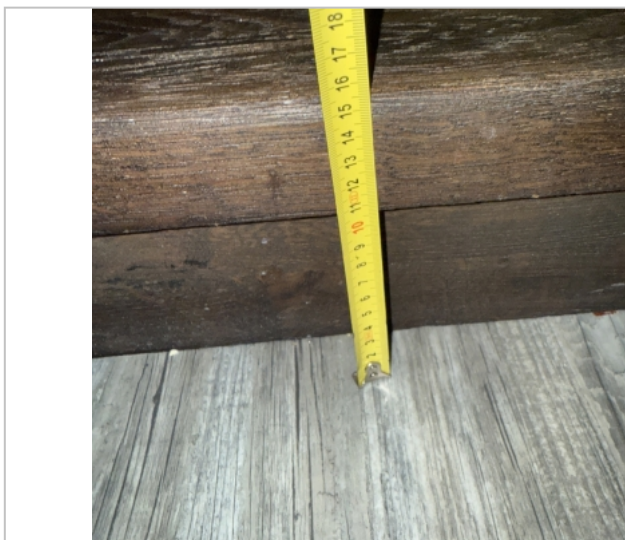
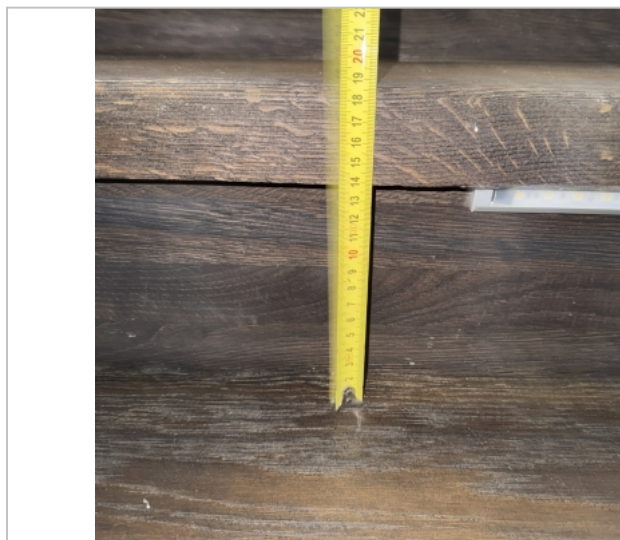
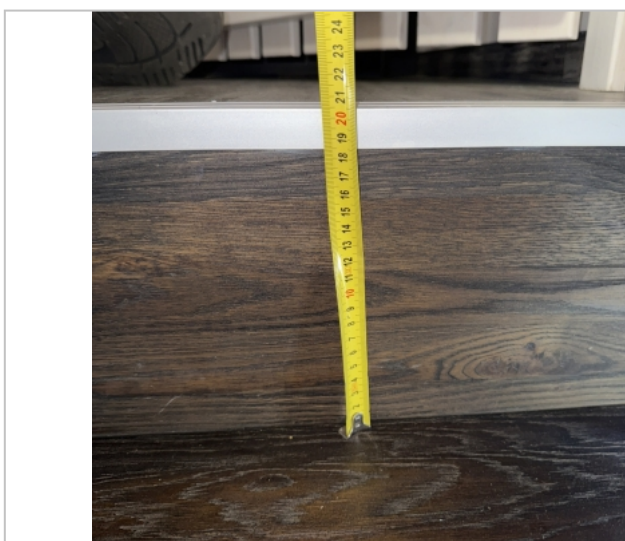
Při prohlídce bylo provedeno kontrolní měření výšky schodišťových stupňů. Bylo zjištěno, že stupně nemají jednotnou výšku – naměřené hodnoty byly cca 155 mm, 185 mm a 205 mm.

**Foto:** Výška stupně 155 mm

**Foto:** Výška stupně 185 mm

**Foto:** Výška jalového stupně 205 mm

Nerovnoměrná výška stupňů je v rozporu s obecně platnými požadavky na bezpečnost a komfort užívání schodišť. Tento stav zvyšuje riziko zakopnutí a pádu uživatelů a lze jej hodnotit jako zásadní bezpečnostní vadu.

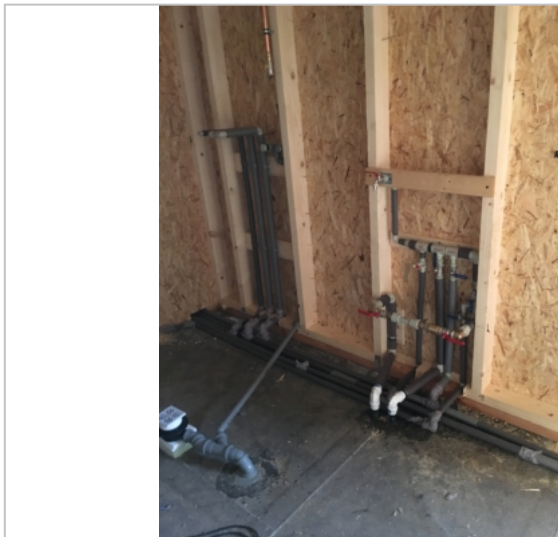
Při prohlídce objektu bylo zjištěno, že rozvody vody jsou provedeny z plastového potrubí typu PPR. Potrubí je ve většině úseků opatřeno tepelnou izolací, což je pozitivní z hlediska omezení tepelných ztrát a snížení rizika kondenzace na povrchu potrubí. Současně tímto opatřením dochází k omezení podmínek pro šíření bakterií, například legionelly.

**Foto:** Rozvody vody
