# TECHNICKÝ PRŮKAZ NEMOVITOSTI

Rodinný dům

Adresa: Tiskařská 257/10  
108 00, Praha

Datum zpracování: 27.09.2025

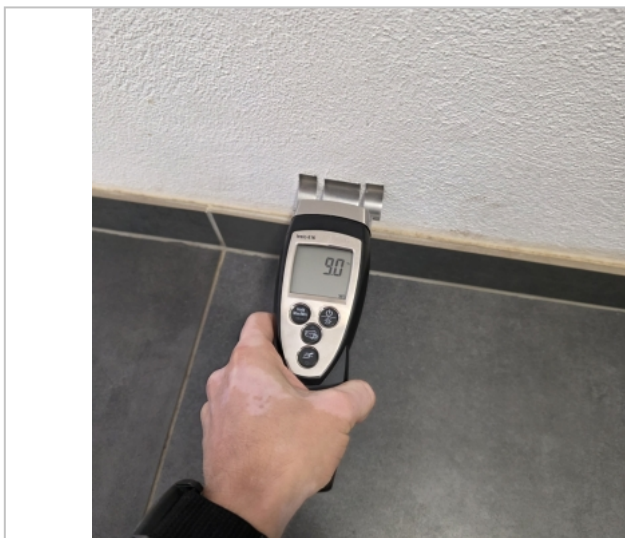
Při inspekci byly v interiéru objektu zjištěny významné vlhkostní poruchy, a to zejména v prostorách kuchyně, obývacího pokoje a vnitřních stěn chodby. Orientační měření hmotnostní vlhkosti stavebních konstrukcí bylo provedeno vlhkoměrem TESTO 616, přičemž naměřené hodnoty se pohybovaly v rozsahu 3 % až >20 %. Tyto výsledky svědčí o tom, že hydroizolace spodní stavby neplní svou funkci.

**Foto:** Hmotnostní vlhkost zdiva

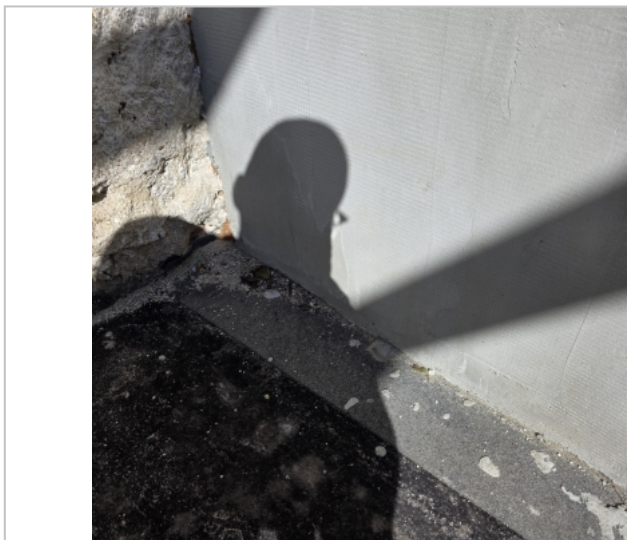
Na terase bylo dále zjištěno nevhodné ukončení vodorovné hydroizolace pod úrovní zateplovacího systému. Voda stékající po fasádě tak může pronikat pod hydroizolační vrstvu a následně vzlínat do zdiva. Rizikovým místem je rovněž studna nacházející se pod obvodovou stěnou přístavby východní části objektu – zde však měření zvýšenou vlhkost zatím neprokázalo.

**Foto:** Hydroizolace u stěny

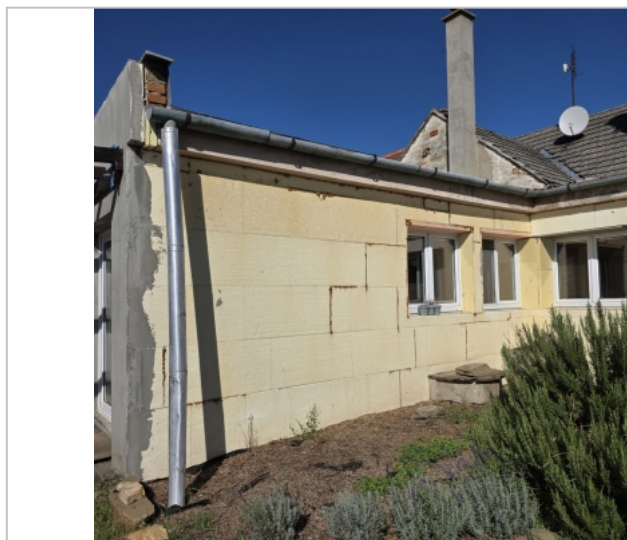
Na jižní straně objektu, konkrétně u stěny navazující na terasu, bylo provedeno dodatečné zateplení kontaktním zateplovacím systémem s tepelnou izolací z EPS polystyrenu tloušťky cca 100 mm. V části této stěny byla aplikována také výztužná vrstva s lepidlem a armovací tkaninou (tzv. perlínka), avšak bez finální omítky. Na zbývajících částech bylo provedeno pouze přilepení polystyrenových desek bez dalších vrstev – tepelná izolace je zde ponechána zcela bez ochrany, a v důsledku působení UV záření již dochází k její degradaci (sprašování materiálu), což znemožňuje dodatečné dokončení systému bez demontáže.

**Foto:** Zateplení jižní strany - degradace izolace

- Demontáž stávajícího nevhodného zateplení, včetně degradovaných EPS desek a nesprávně zvolených materiálů v soklové části.
- Podrobnou revizi stavu zdiva po sejmutí zateplení, zejména s ohledem na výskyt trhlin, nerovností a případných degradací povrchu.
- Statické přeposouzení stávajících překladů nad okny a jejich případnou náhradu za nové nosné překlady, odpovídající aktuálnímu zatížení i plánovanému zateplení.
- Sanaci zjištěných trhlin a lokálních poruch zdiva, včetně přípravy povrchu pro nové vrstvy kontaktního zateplovacího systému.
- Aplikaci nového zateplovacího systému s využitím materiálů vhodných pro danou část objektu (např. EPS GREY s vyššími tepelněizolačními parametry, XPS pro sokly, Kooltherm pro izolaci detailů s možností minimální tloušťky izolantu apod.), a s návrhem tloušťky izolace umožňující i případnou instalaci venkovního stínění.

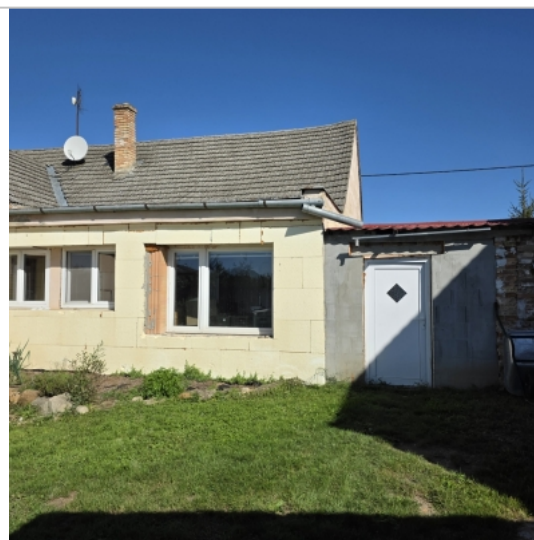
**Foto:** Degradace zateplení

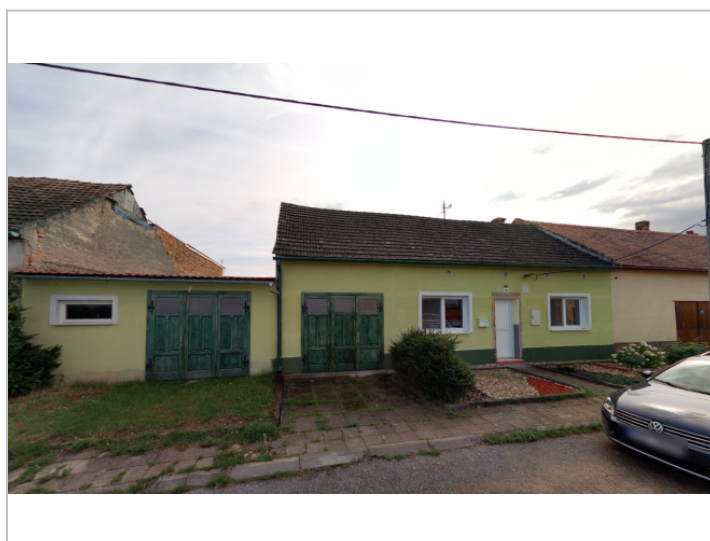
**Foto:** Jižní strana objektu bez zateplení

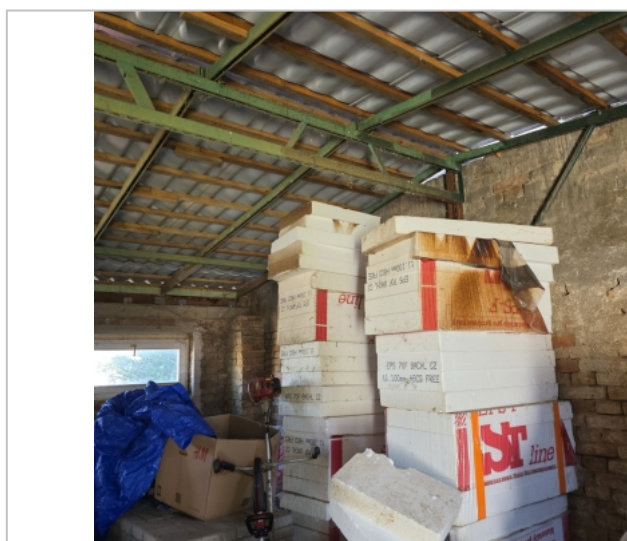
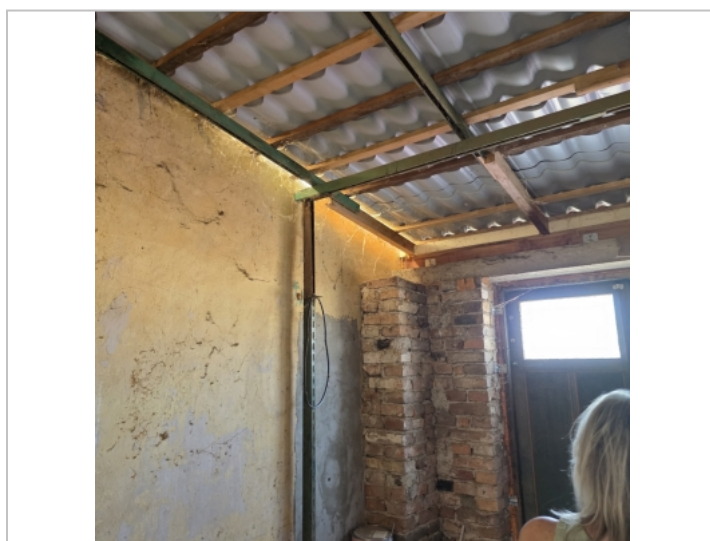
**Foto:** Absence zateplení u průjezdu

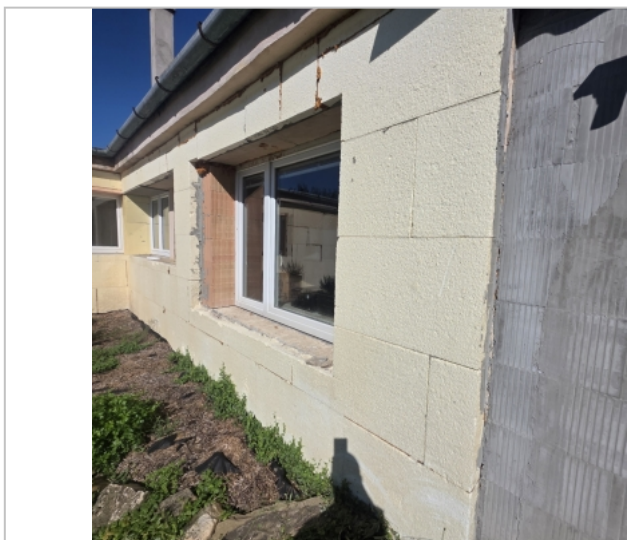
U soklové části bylo použito nevhodné zateplení z klasického fasádního EPS, který není určen pro použití v soklových zónách, kde je standardem použití extrudovaného polystyrenu (XPS) nebo jiných nenasákavých materiálů.

**Foto:** Soklová část zateplení z EPS

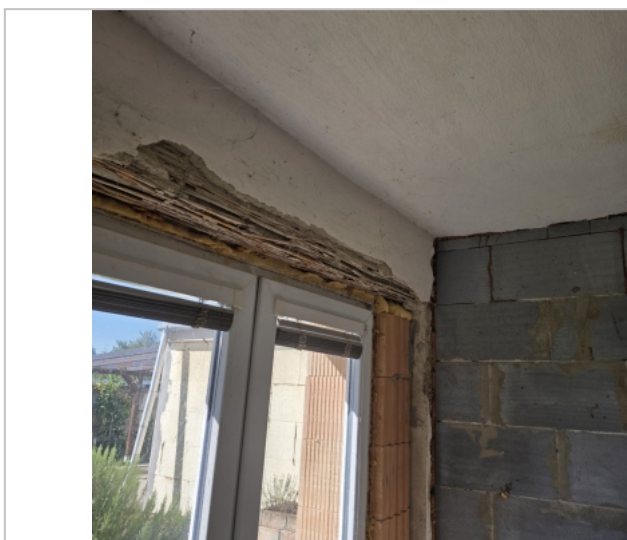
Dále bylo zjištěno, že při dodatečných úpravách okenních otvorů (změna velikosti) byly nově provedené zázdivky realizovány z keramických tvárnic typu Therm. Původní dřevěné překlady však zůstaly zachovány, což z hlediska únosnosti a životnosti nelze považovat za vyhovující. Tento zásah navíc nebyl staticky upraven ani následně integrován do systému zateplení.

**Foto:** Zazdívka otvoru dřevěný překlád

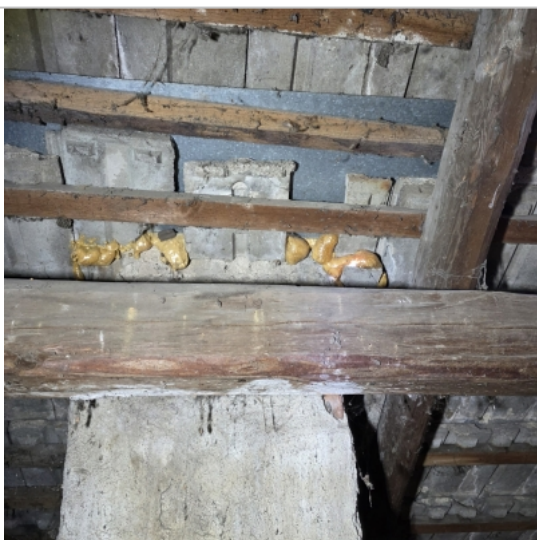
**Foto:** Netěsnosti v krytině - těsněno pěnou

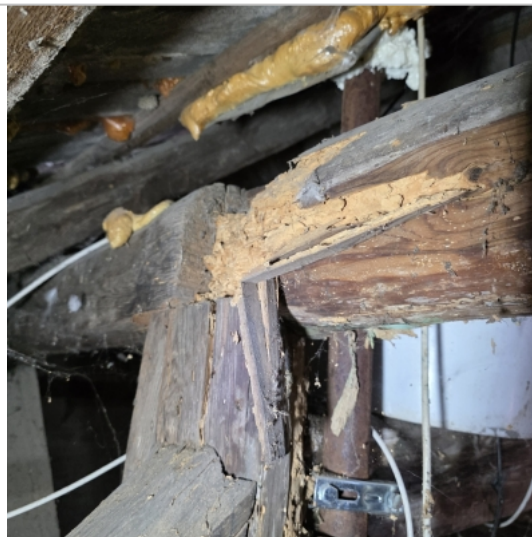
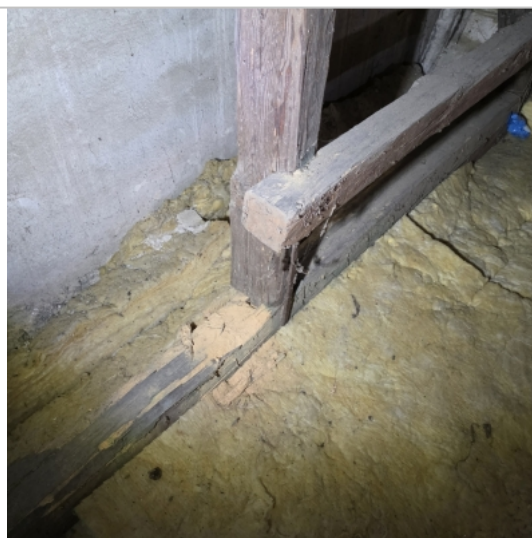
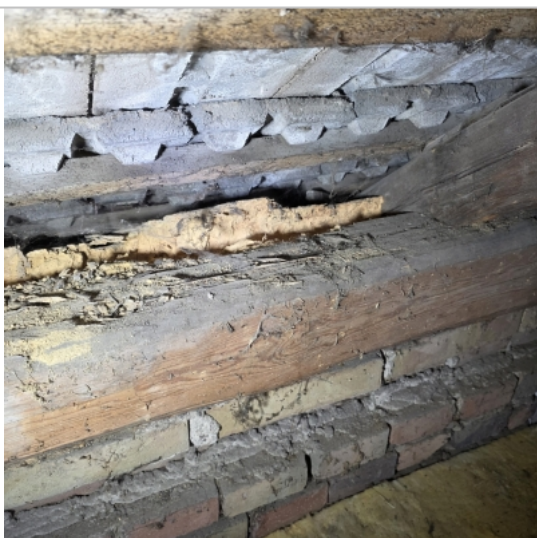
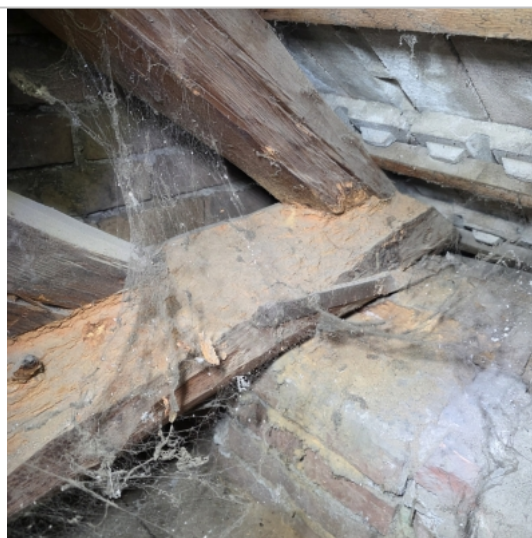
**Foto:** Masivní degradace dřevěné nosné konstr...

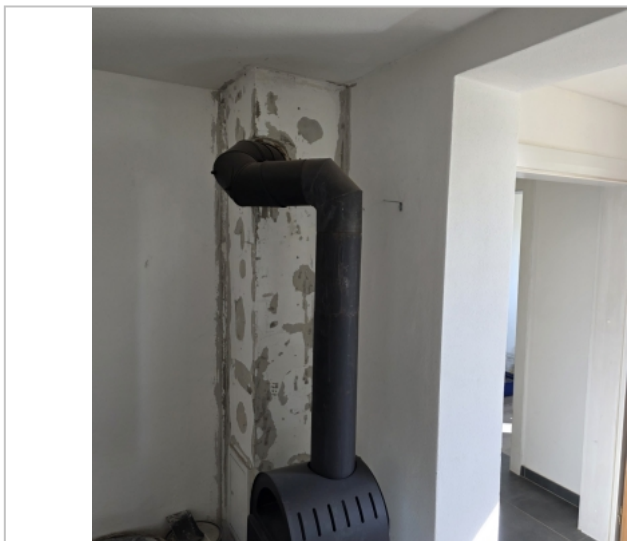
Komínové těleso bylo v interiéru zatepleno obkladem z EPS polystyrenu, čímž došlo k zakrytí revizních dvířek a sopouchu. EPS je přitom hořlavý materiál a nebyl dodržen požadovaný odstup 50 mm od spalných konstrukcí.

**Foto:** Komínové těleso po demontáži zateplení

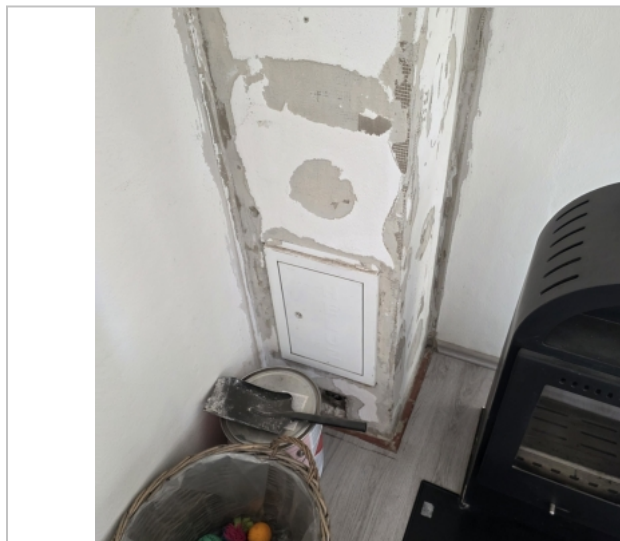
**Foto:** Komínová dvířka byla zakryta zateplením

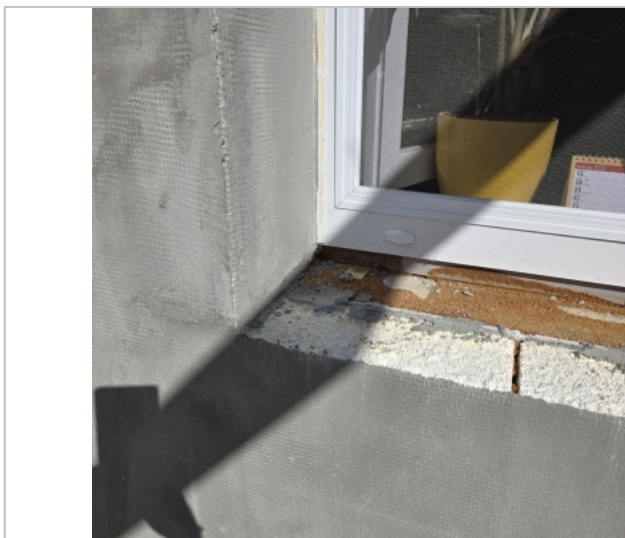
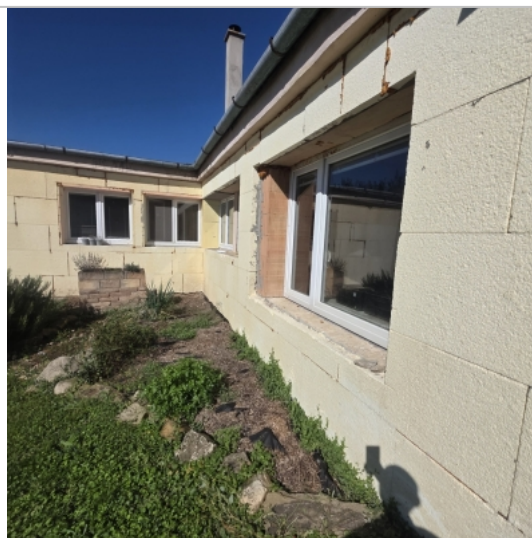
Parapety u oken nebyly vůbec osazeny.

Foto: Absence parapetu

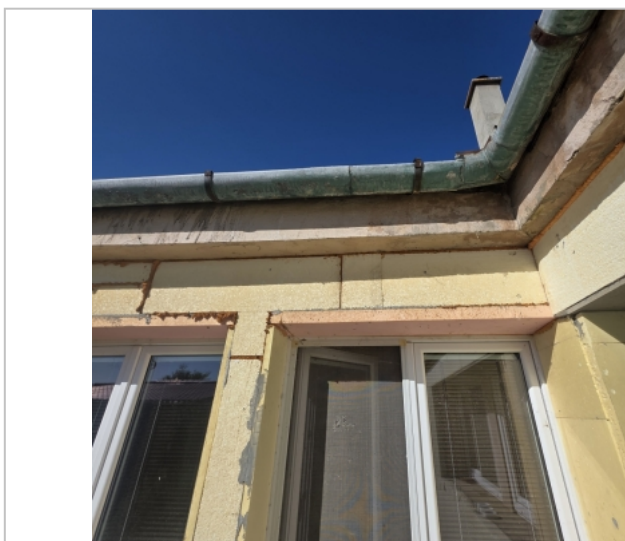
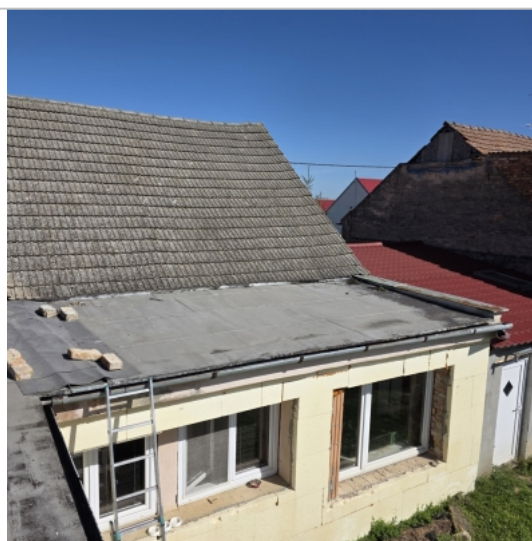
Okapové žlaby u hlavní sedlové střechy jsou původní, provedené z pozinkovaného plechu. Jsou značně degradované korozí, deformované a nerovné, místy neplní správně svoji funkci. U střechy nad průjezdem okapové žlaby zcela chybí.

Foto: Původní žlaby

Foto: Původní žlaby, absence odvodnění střec...

Nové prvky doporučujeme provést z titanzinku nebo lakovaného hliníku, které mají delší životnost a vyšší odolnost vůči korozi než pozink.

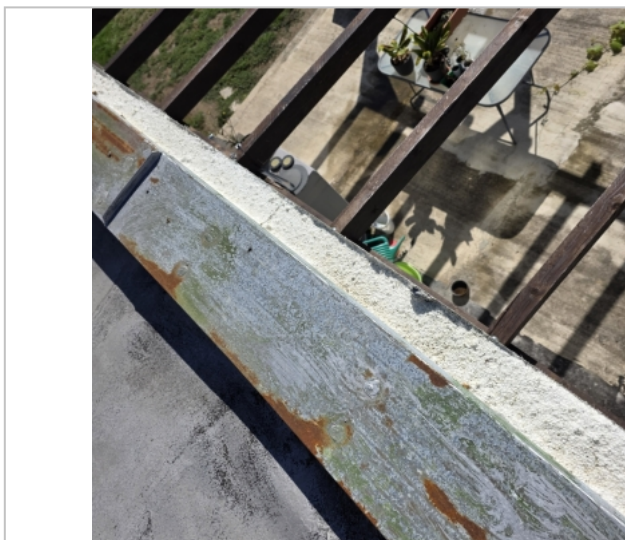
U ploché střechy je oplechování atik rovněž provedeno z pozinku, s patrnou korozí. V návaznosti na nové zateplení fasády nebylo oplechování atiky rozšířeno, a dochází tak k zatékání vody do kontaktního zateplovacího systému.

**Foto:** Oplechování atiky

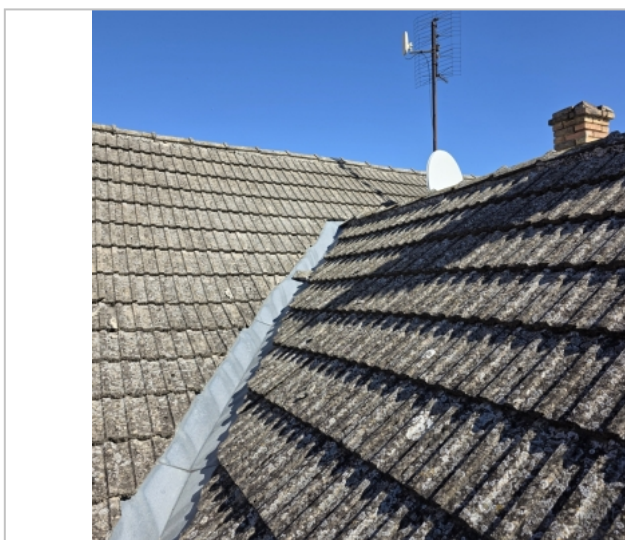
Úžlabí šikmé střechy je provedeno nevhodně – úžlabní plech nemá středový ohyb, který by zabraňoval přelévání vody mezi jednotlivými střešními plochami.

**Foto:** Úžlabní plech bez středového ohybu

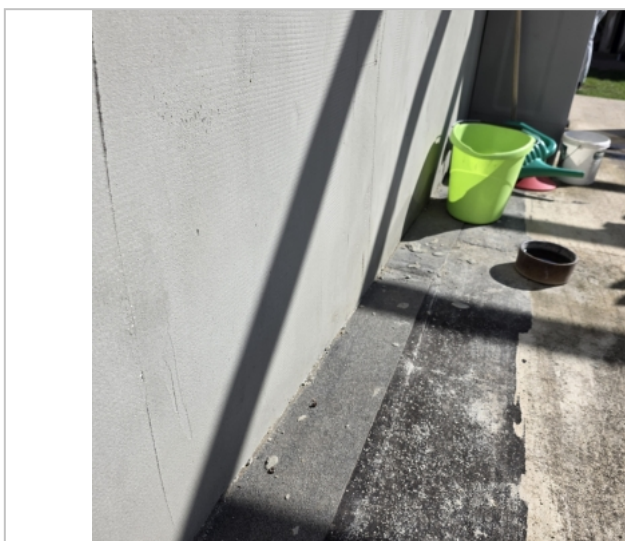
Terasa je situována u jižní fasády objektu a přímo navazuje na obývací pokoj přes posuvné dveře. Konstrukce je tvořena pouze betonovou deskou bez provedení vodorovné hydroizolace. Hydroizolace byla provedena pouze formou asfaltových pásů vytažených z kontaktního zateplení na plochu terasy, avšak bez řádného ukončení. Voda se tak může dostávat ke spodní stavbě objektu, což zvyšuje riziko vztlínání vlhkosti ve zdivu.

**Foto:** Ukončení izolace a povrch terasy

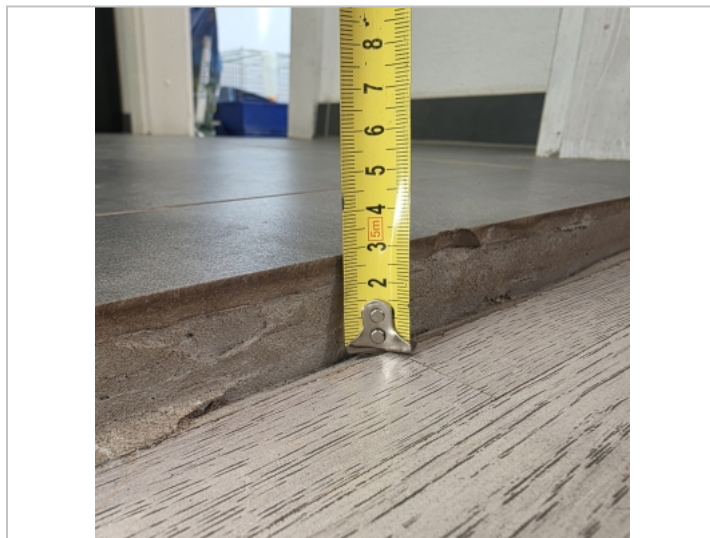
V objektu byly provedeny nové podlahy, avšak každá místnost má jinou výškovou úroveň. Výškové rozdíly dosahují až cca 30 mm, což je v rozporu s požadavky norem na rovinnost a bezpečnost užívání. Tyto rozdíly představují bezpečnostní riziko (zakopnutí, pád).

**Foto:** Výškový rozdíl podlah

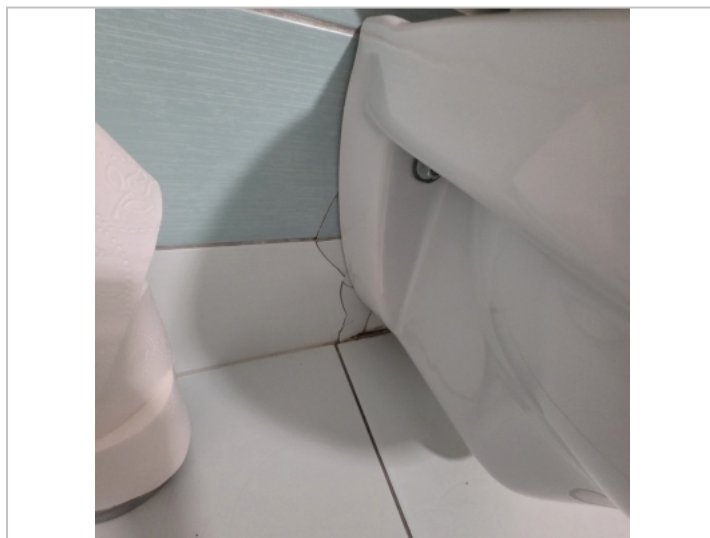
V koupelně byly provedeny nové keramické obklady a dlažba. Nebylo však možné ověřit, zda byla pod nimi provedena funkční hydroizolace, která je nezbytná pro dlouhodobou ochranu proti vlhkostním poruchám. Absence této vrstvy může v budoucnu vést k zatékání vody do konstrukce, poškození podkladu a růstu plísní. U WC mísy bylo zjištěno mechanické poškození obkladu z důvodu nedostatečného mechanického zajištění WC modulu pro závěsné WC.

**Foto:** Poškození obkladu o WC

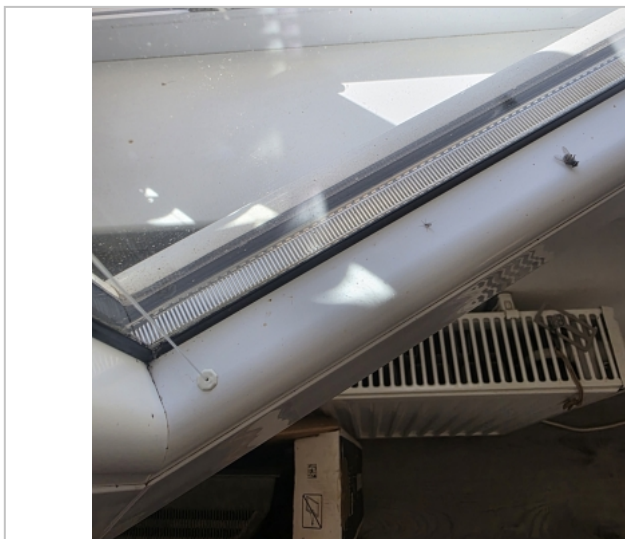
Okenní výplně jsou plastové, osazené izolačním dvojsklem s hliníkovým distančním rámečkem. Tento typ rámečku je výrazně tepelně vodivý, což v zimních měsících způsobuje prochlazování okraje skleněné výplně, pokles povrchové teploty a může vést k povrchové kondenzaci a následnému růstu plísní.

**Foto:** Dvojsklo

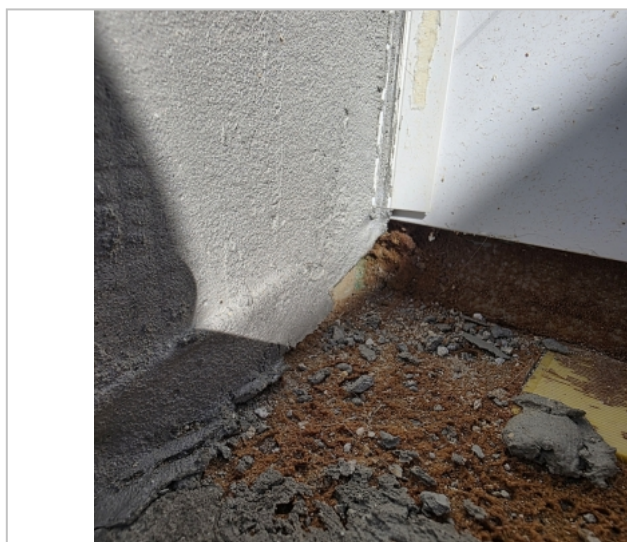
Dále bylo zjištěno, že při osazení oken nebyla provedena vzduchotěsná úprava připojovací spáry. Chybí použití systémových pásek či těsnění, což je v rozporu s požadavky tepelnětechnické normy na vzduchotěsnost spár mezi konstrukcemi. Tento nedostatek způsobuje nejen pokles povrchové teploty v oblasti ostění, ale i zvýšené riziko kondenzace a růstu plísní.

Foto: Nevzduchotěsná připojovací spára

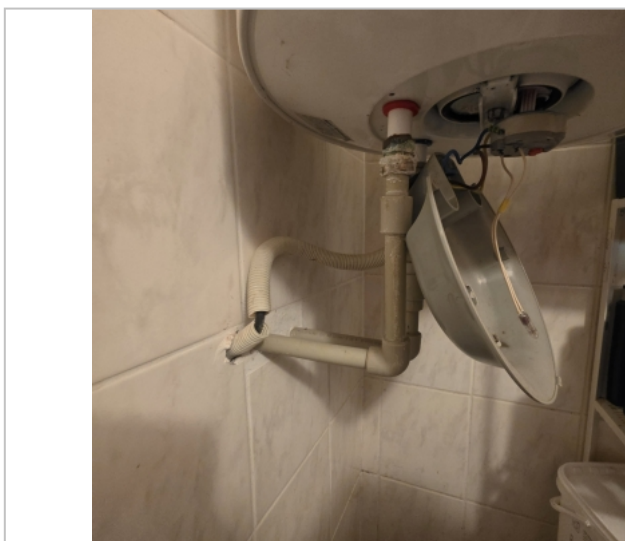
Rozvody vody byly pravděpodobně realizovány jako nové, z plastového potrubí typu PPR. Vedení je však místy provedeno v prostorech, kde může docházet k promrzání, což představuje riziko poruch. Potrubí nebylo řádně ukotveno ani opatřeno tepelnou izolací, čímž se zvyšuje riziko mechanického poškození i tepelných ztrát.

**Foto:** Absence zateplení, poškození bojleru
