# TECHNICKÝ PRŮKAZ NEMOVITOSTI

Rodinný dům

Adresa: Tiskařská 257/10  
108 00, Praha

Datum zpracování: 27.09.2025

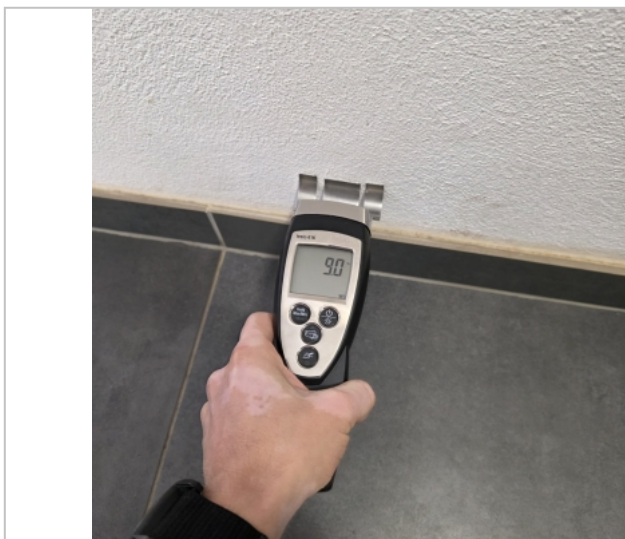
Při inspekci byly v interiéru objektu zjištěny významné vlhkostní poruchy, a to zejména v prostorách kuchyně, obývacího pokoje a vnitřních stěn chodby. Orientační měření hmotnostní vlhkosti stavebních konstrukcí bylo provedeno vlhkoměrem TESTO 616, přičemž naměřené hodnoty se pohybovaly v rozsahu 3 % až >20 %. Tyto výsledky svědčí o tom, že hydroizolace spodní stavby neplní svou funkci.

**Foto:** Hmotnostní vlhkost zdiva

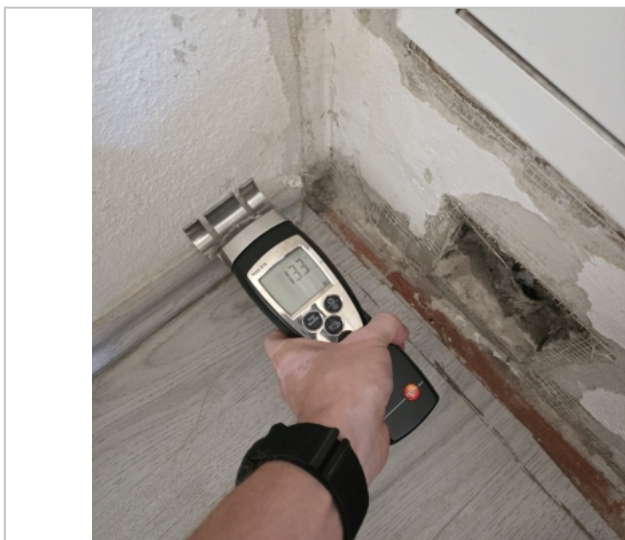
**Foto:** Hmotnostní vlhkost zdiva

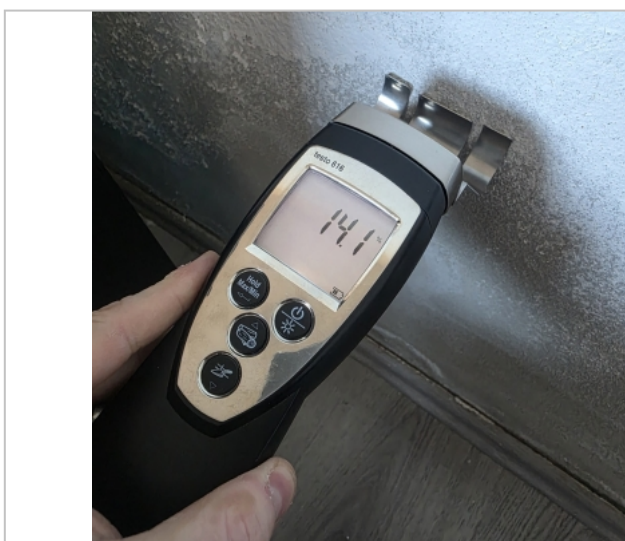
**Foto:** Hmotnostní vlhkost zdiva

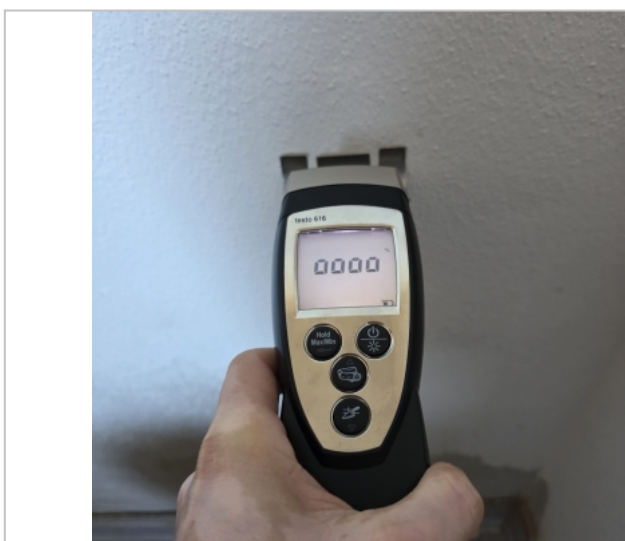
**Foto:** Hmotnostní vlhkost zdiva

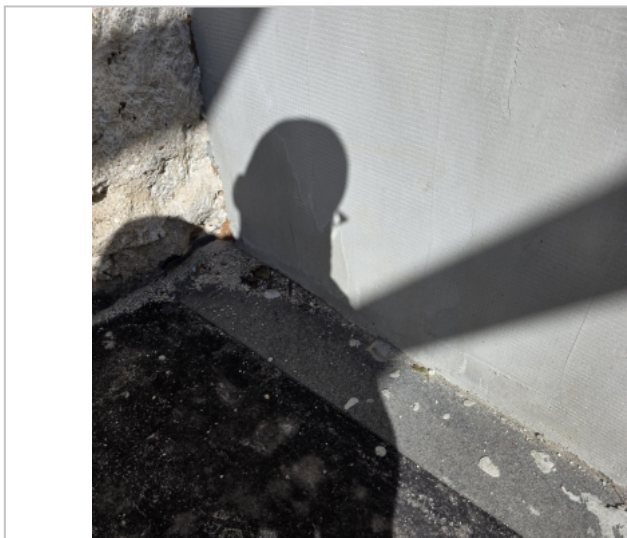
Na terase bylo dále zjištěno nevhodné ukončení vodorovné hydroizolace pod úrovní zateplovacího systému. Voda stékající po fasádě tak může pronikat pod hydroizolační vrstvu a následně vzlínat do zdiva. Rizikovým místem je rovněž studna nacházející se pod obvodovou stěnou přístavby východní části objektu – zde však měření zvýšenou vlhkost zatím neprokázalo.

**Foto:** Hydroizolace u stěny

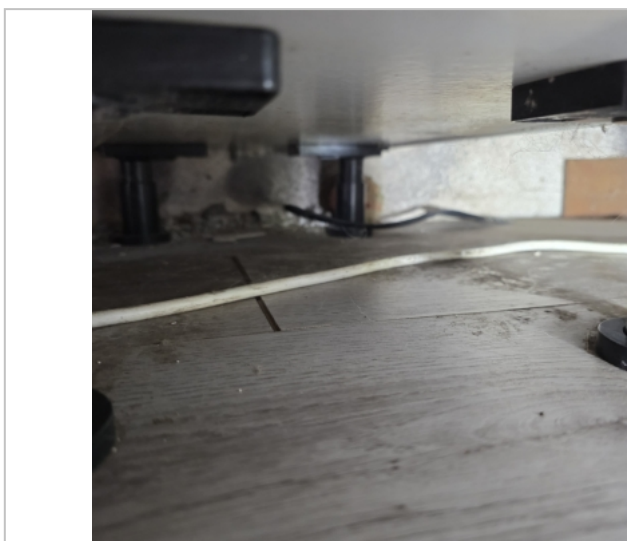
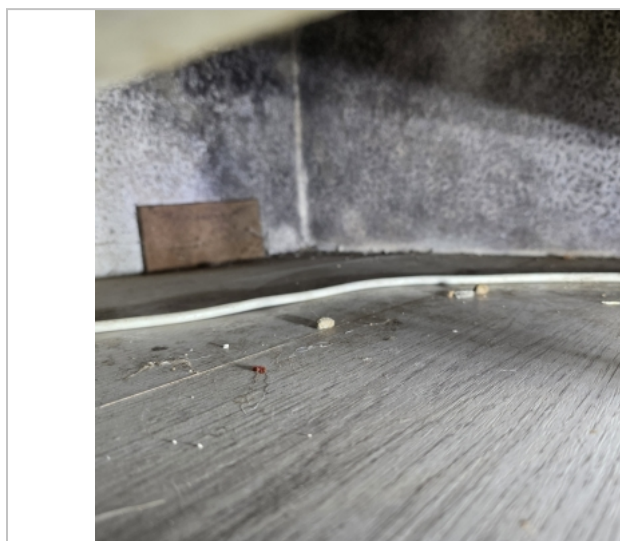
V prostoru kuchyně byl za kuchyňskou linkou zaznamenán výrazný výskyt plísní. Přímé měření hmotnostní vlhkosti zdiva v tomto místě nebylo možné provést z důvodu nepřístupnosti. Vzhledem k charakteru poruchy lze vznik plísní předběžně přičítat vzlínaající vlhkosti z podzákladí, případně také absenci vnější tepelné izolace na obvodové stěně přiléhající k sousednímu objektu. Kombinace chladné nezateplené konstrukce a zvýšené vlhkosti může vytvářet podmínky pro kondenzaci vodních par a následný mikrobiální růst.

**Foto:** Prostor za linkou - plísně

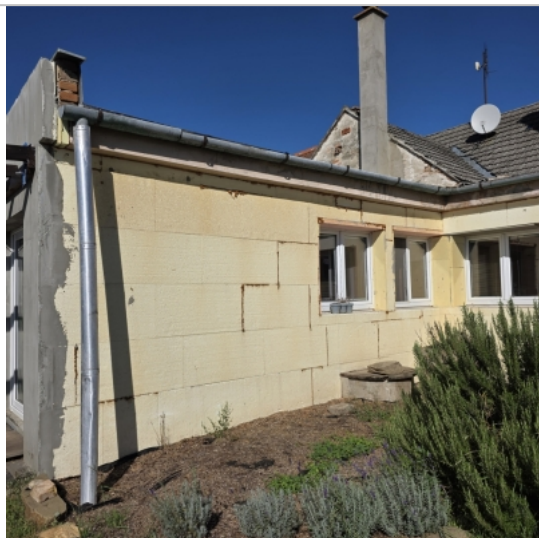
Na jižní straně objektu, konkrétně u stěny navazující na terasu, bylo provedeno dodatečné zateplení kontaktním zateplovacím systémem s tepelnou izolací z EPS polystyrenu tloušťky cca 100 mm. V části této stěny byla aplikována také výztužná vrstva s lepidlem a armovací tkaninou (tzv. perlínka), avšak bez finální omítky. Na zbývajících částech bylo provedeno pouze přilepení polystyrenových desek bez dalších vrstev – tepelná izolace je zde ponechána zcela bez ochrany, a v důsledku působení UV záření již dochází k její degradaci (sprašování materiálu), což znemožňuje dodatečné dokončení systému bez demontáže.

**Foto:** Zateplení jižní strany - degradace izolace

- Demontáž stávajícího nevhodného zateplení, včetně degradovaných EPS desek a nesprávně zvolených materiálů v soklové části.
- Podrobnou revizi stavu zdiva po sejmutí zateplení, zejména s ohledem na výskyt trhlin, nerovností a případných degradací povrchu.
- Statické přeposouzení stávajících překladů nad okny a jejich případnou náhradu za nové nosné překlady, odpovídající aktuálnímu zatížení i plánovanému zateplení.
- Sanaci zjištěných trhlin a lokálních poruch zdiva, včetně přípravy povrchu pro nové vrstvy kontaktního zateplovacího systému.
- Aplikaci nového zateplovacího systému s využitím materiálů vhodných pro danou část objektu (např. EPS GREY s vyššími tepelněizolačními parametry, XPS pro sokly, Kooltherm pro izolaci detailů s

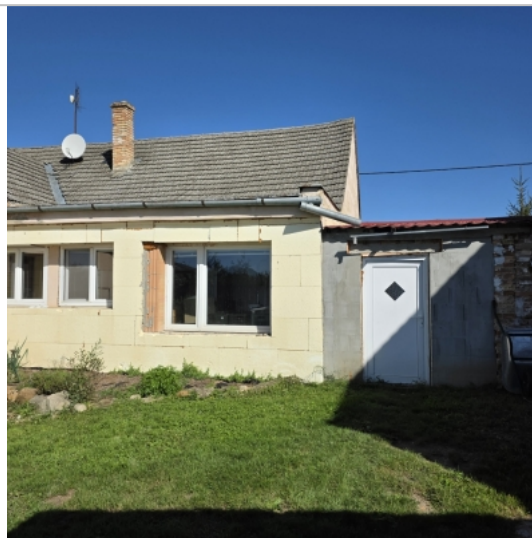
**Foto:** Degradace zateplení

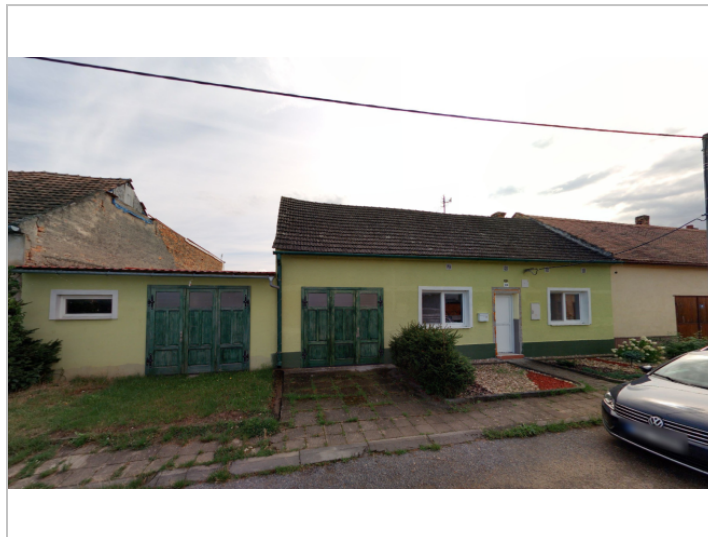
**Foto:** Jižní strana objektu bez zateplení

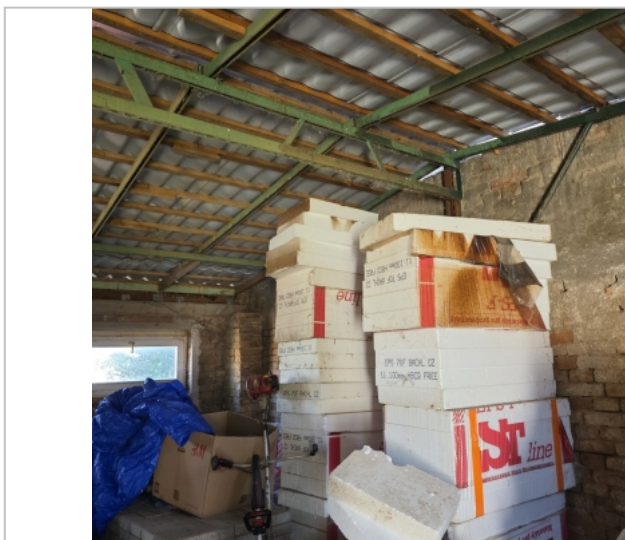
**Foto:** Absence zateplení u průjezdu

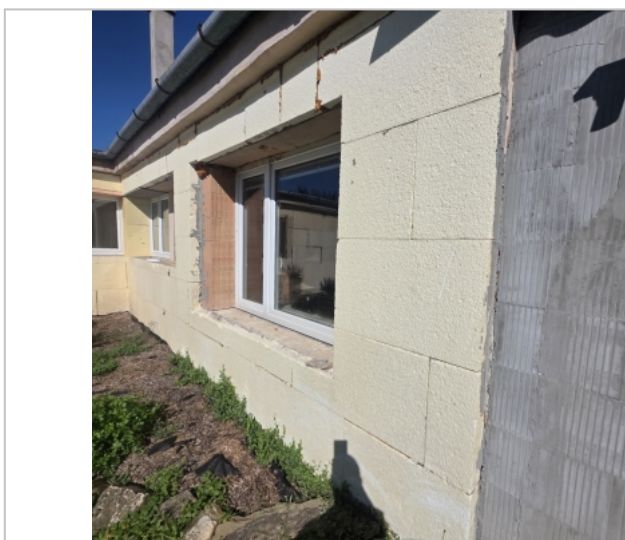
U soklové části bylo použito nevhodné zateplení z klasického fasádního EPS, který není určen pro použití v soklových zónách, kde je standardem použití extrudovaného polystyrenu (XPS) nebo jiných nenasákavých materiálů.

**Foto:** Soklová část zateplení z EPS

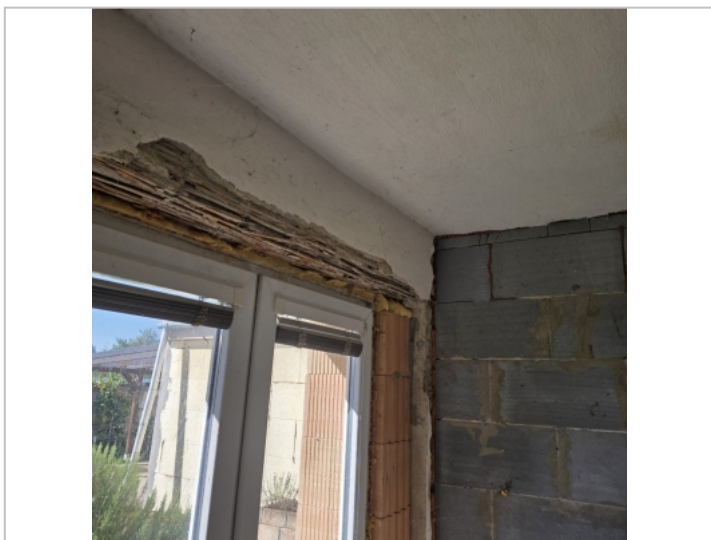
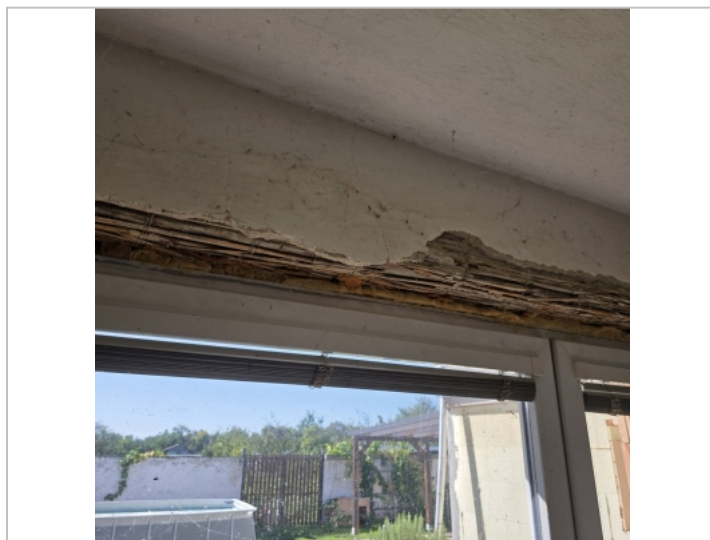
Dále bylo zjištěno, že při dodatečných úpravách okenních otvorů (změna velikosti) byly nově provedené zazdívky realizovány z keramických tvárnic typu Therm. Původní dřevěné překlady však zůstaly zachovány, což z hlediska únosnosti a životnosti nelze považovat za vyhovující. Tento zásah navíc nebyl staticky upraven ani následně integrován do systému zateplení.

**Foto:** Zazdívka otvoru dřevěný překlad

**Foto:** Detail dřevěného překladu

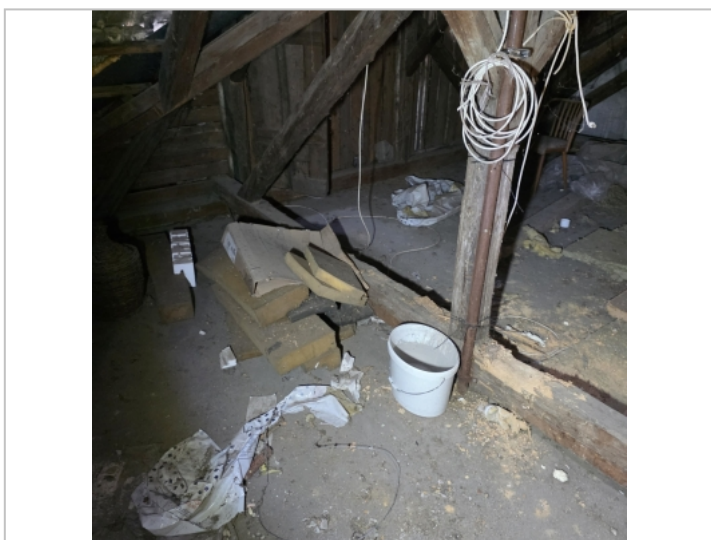
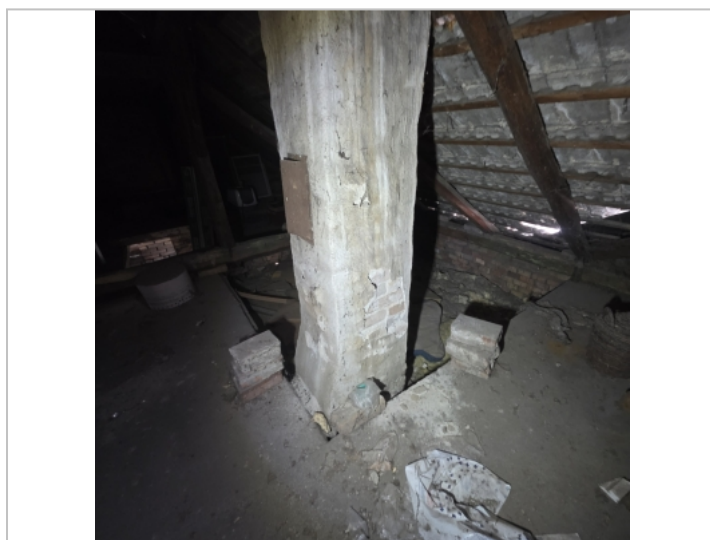
V půdním prostoru bylo místy zjištěno napadení stropních trámů dřevokazným hmyzem. Na stropní konstrukci je navíc provedena betonová mazanina, která vytváří spojitou roznášecí vrstvu a současně znemožňuje podrobnější posouzení stavu dřevěných prvků.

Foto: Betonová mazanina na stropě

Foto: Betonová mazanina

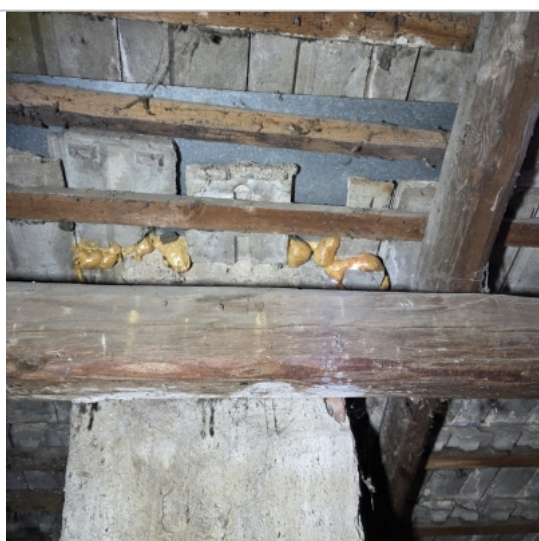
**Foto:** Netěsnosti v krytině - těsněno pěnou

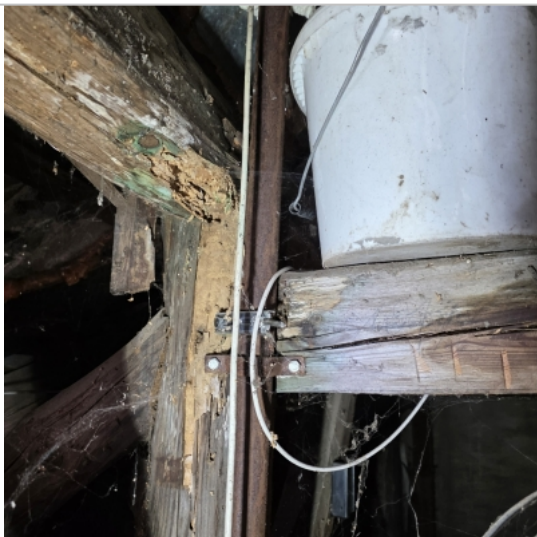
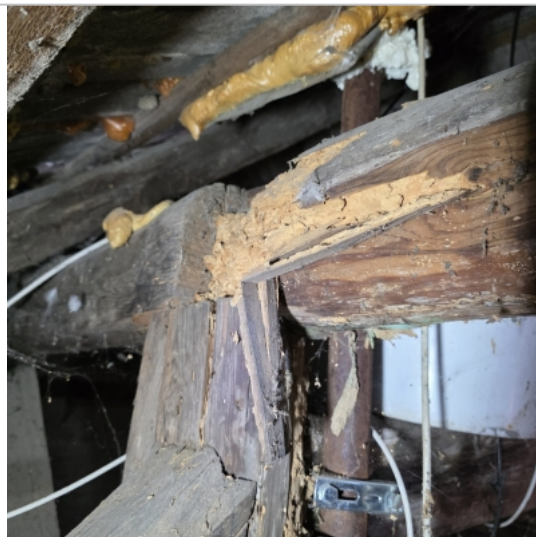
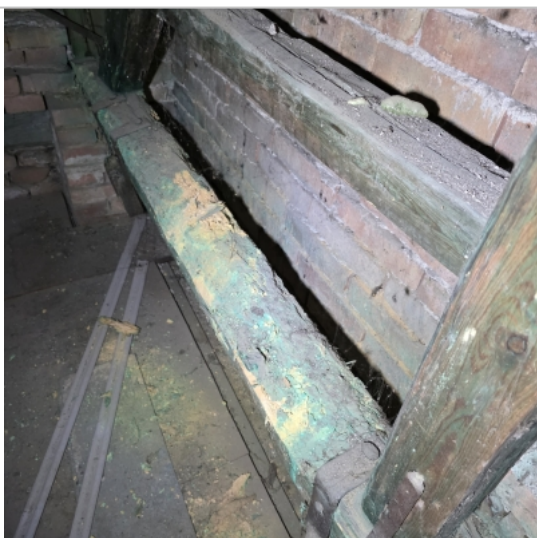
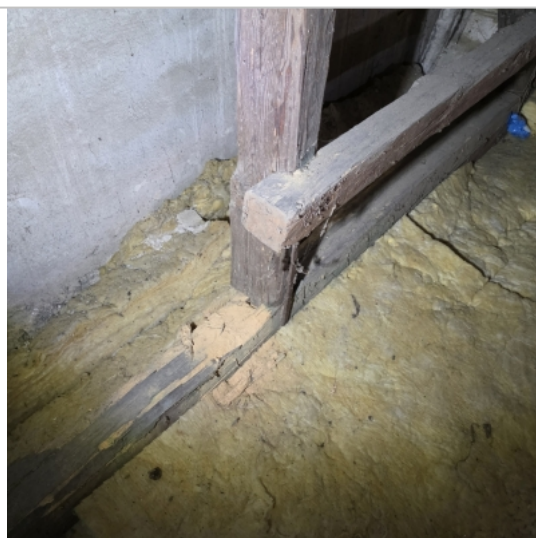
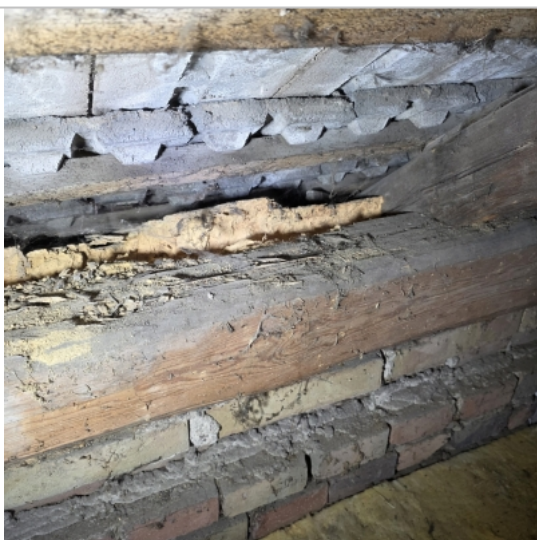
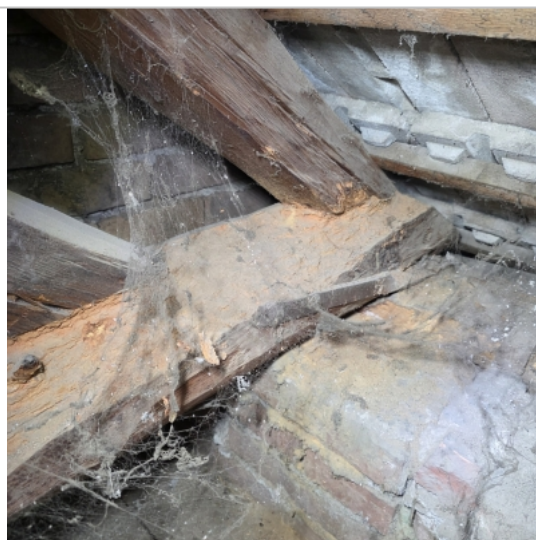
**Foto:** Masivní degradace dřevěné nosné konstr...

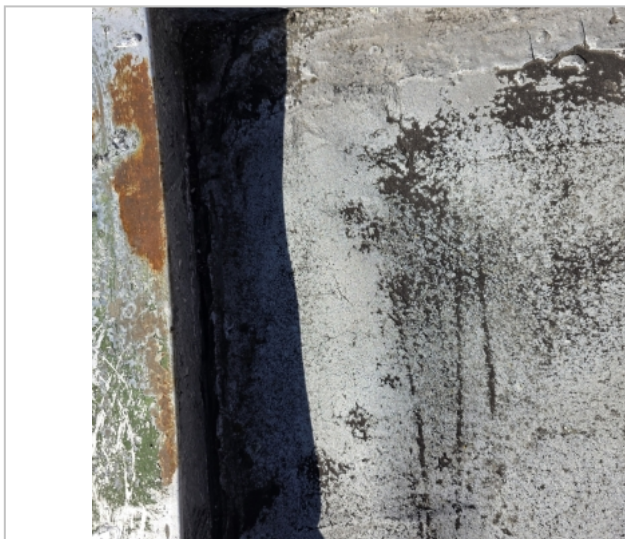
Střecha je řešena jako jednoplášťová plochá, s krytinou z původních oxidovaných asfaltových pásů. Krytina je značně netěsná, především v detailech. Dochází k masivnímu zatékání vody do skladby i do interiéru a místy voda vytéká až z navazujícího zateplení obvodových stěn. Následné šíření vlhkosti skladbo vede k tvorbě puchýřů na povlakové hydroizolaci.

**Foto:** Puchýře ve skladbě

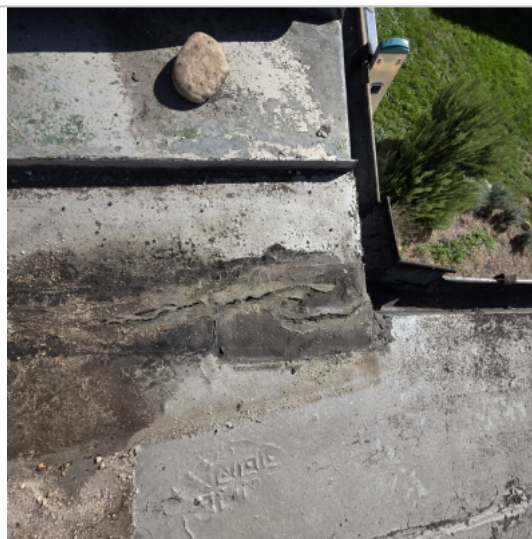
**Foto:** Netěsnosti ve střеше

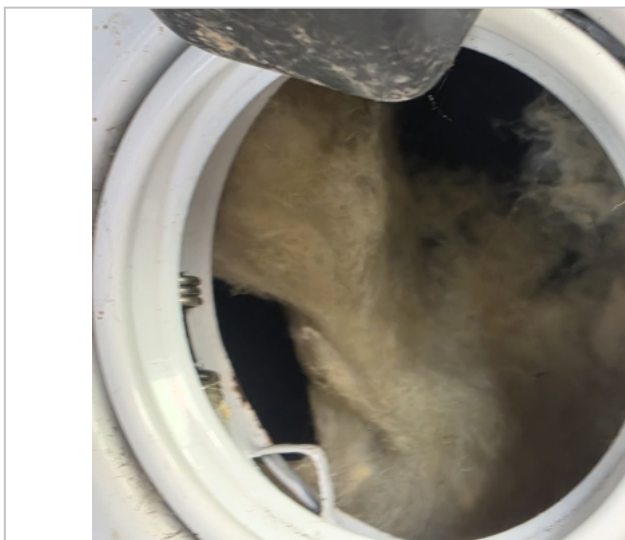
Na spodním líci je sádkartonový podhled s vloženou tepelnou izolací. U bodových světél bylo zjištěno nevzduchotěsné provedení parotěsné vrstvy, což umožňuje pronikání vlhkosti do skladby, následnou kondenzaci, růst plísní a degradaci izolace.

**Foto:** Netěsné provedení parozábrany u světla

- odstranění vlhkých a degradovaných vrstev SDK podhledů a zateplení,
- provedení nových vrstev s řádně napojenou a vzduchotěsně provedenou parotěsnou vrstvou, aby se předešlo kondenzaci a růstu plísní.

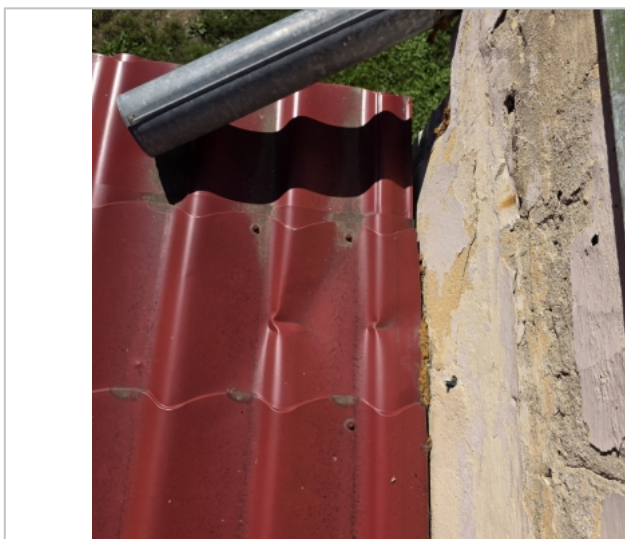
Nosná konstrukce střechy je ocelová, vzájemně nastavovaná dřevěnými částmi, krytina je vlnitý plech (velkoroformátový). Krytina není provedena těsně v navazujících detailech a je funkčně provizorní.

**Foto:** Netěsné napojení na stěnu

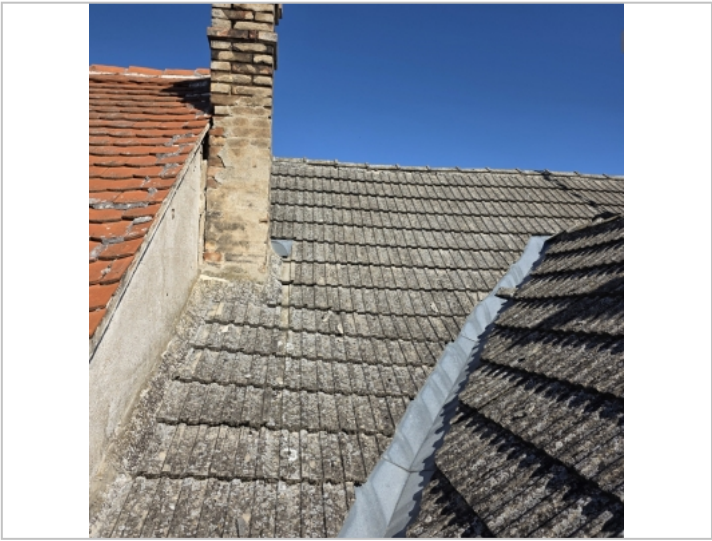
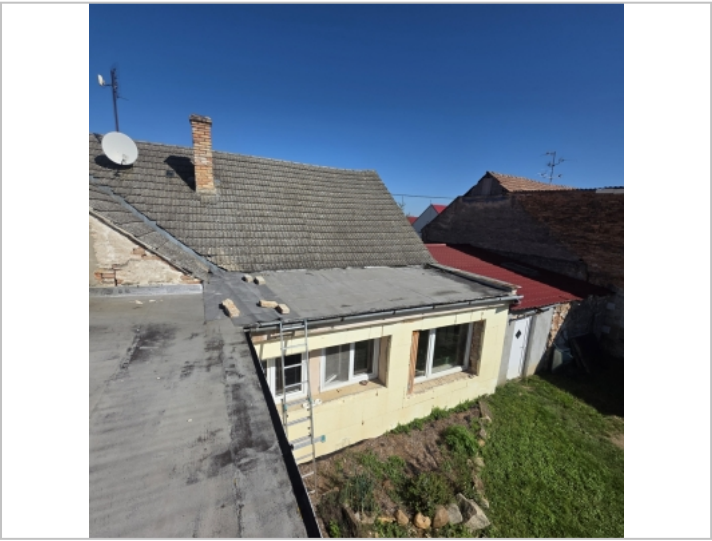
Původní dva zděné komíny  
Jsou provedeny z cihelného zdiva. Nadstřešní části vykazují degradaci zdiva (drolení cihel), nejsou opatřeny řádnou komínovou hlavou ani stříškou, což způsobuje zatékání srážkové vody a následné vlhkostní poruchy v oblasti paty komínů (viz kapitola Hydroizolace).

Foto: Jeden z původních komínů

Foto: Nadstřešní část komínu

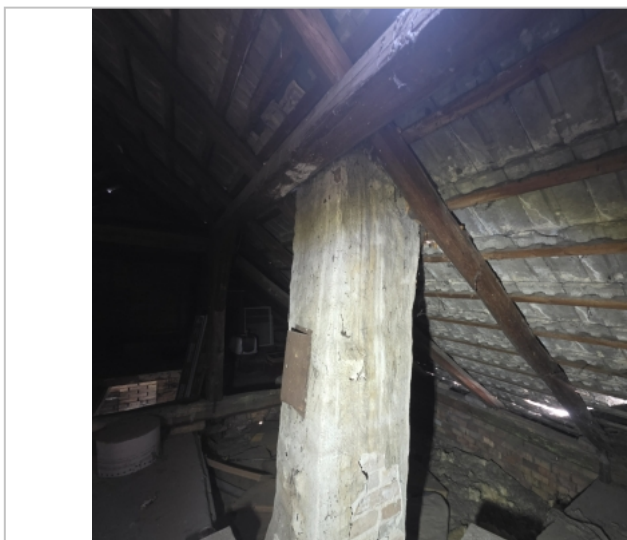
**Foto:** Dřevo u komínu v prostoru půdy

U těchto komínů bylo dále zjištěno, že dřevěné prvky krovu se nacházejí v nedostatečné vzdálenosti od komínového tělesa, což neodpovídá požadavkům na požární bezpečnost.

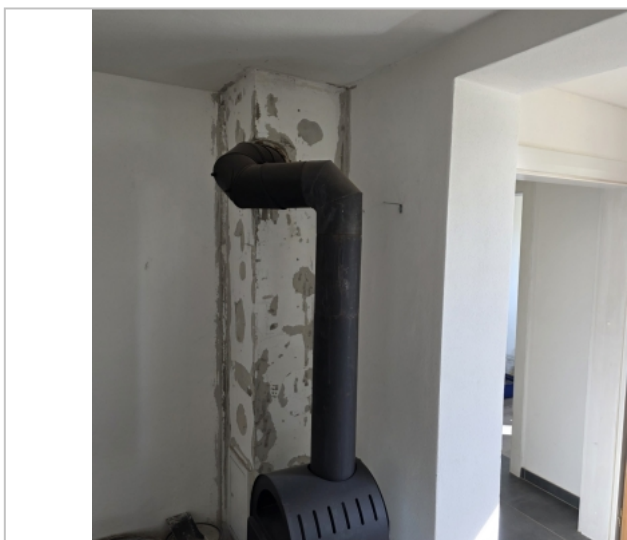
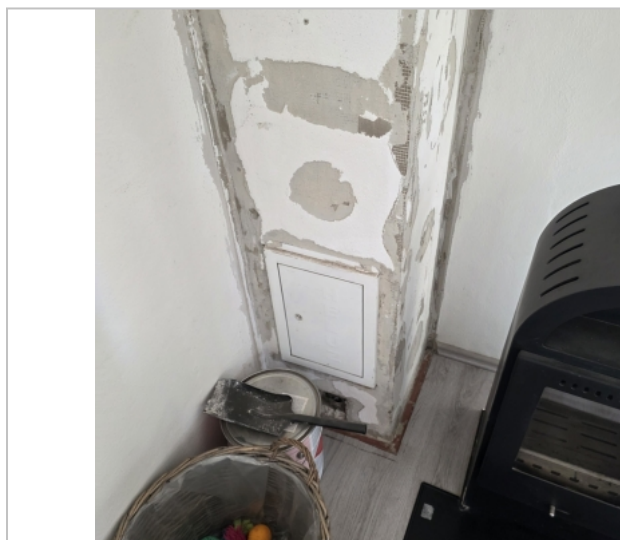
Komínové těleso bylo v interiéru zatepleno obkladem z EPS polystyrenu, čímž došlo k zakrytí revizních dvířek a sopouchu. EPS je přitom hořlavý materiál a nebyl dodržen požadovaný odstup 50 mm od spalných konstrukcí.

**Foto:** Komínové těleso po demontáži zateplení

**Foto:** Komínová dvířka byla zakryta zateplením

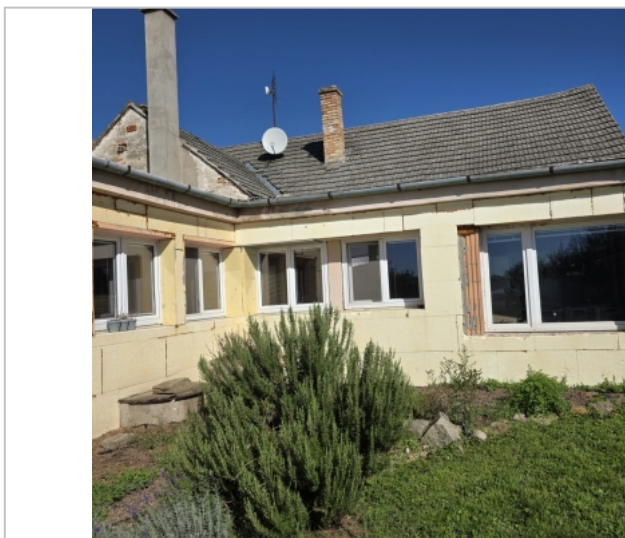
Podle vzhledu se pravděpodobně jedná o nový víceplášťový komínový systém. Nadstřešní část je výrazně vysoká a není dostatečně zajištěna proti vychýlení, avšak na rozdíl od původních komínů je opatřena stříškou.

**Foto:** Nadstřešní části komínů

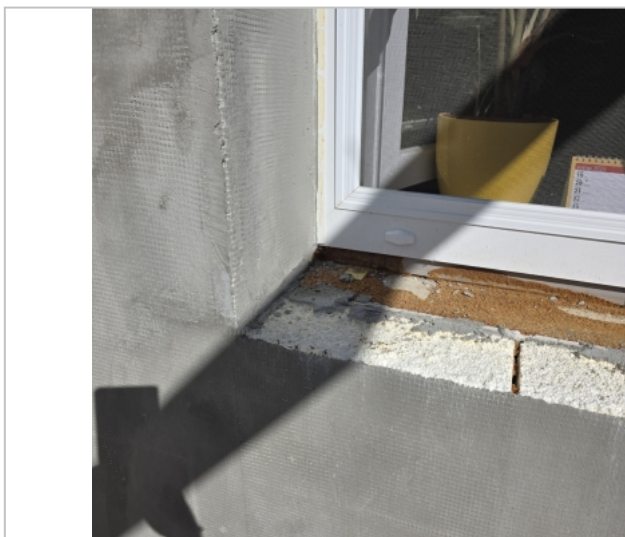
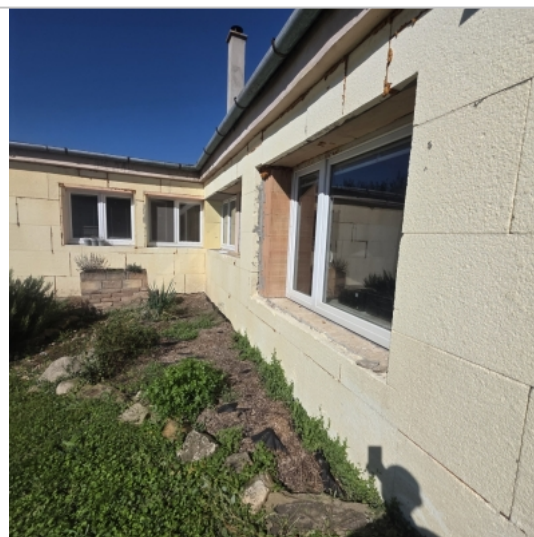
Parapety u oken nebyly vůbec osazeny.

**Foto:** Absence parapetu

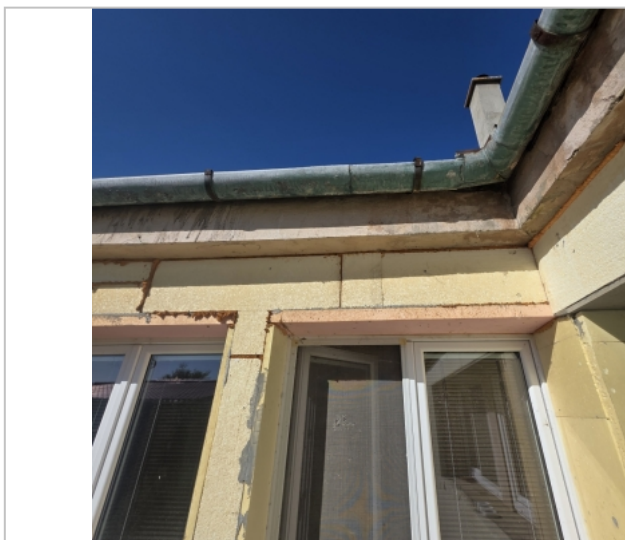
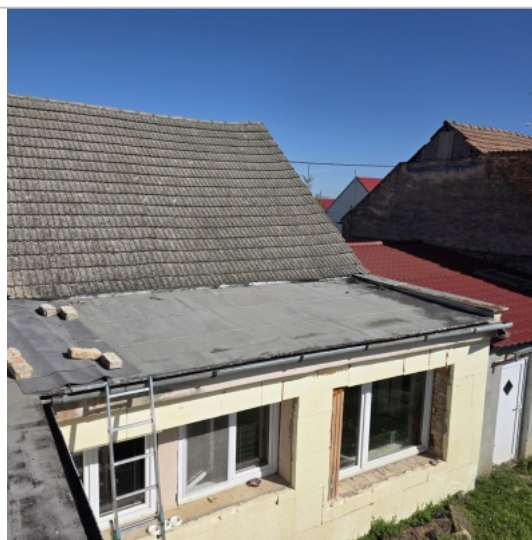
Okapové žlaby u hlavní sedlové střechy jsou původní, provedené z pozinkovaného plechu. Jsou značně degradované korozí, deformované a nerovné, místy neplní správně svoji funkci. U střechy nad průjezdem okapové žlaby zcela chybí.

**Foto:** Původní žlaby

**Foto:** Původní žlaby, absence odvodnění střec...

Nové prvky doporučujeme provést z titanzinku nebo lakovaného hliníku, které mají delší životnost a vyšší odolnost vůči korozi než pozink.

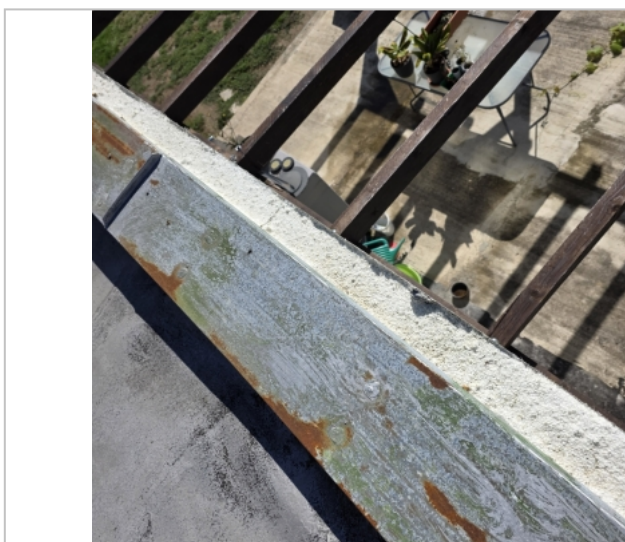
U ploché střechy je oplechování atik rovněž provedeno z pozinku, s patrnou korozí. V návaznosti na nové zateplení fasády nebylo oplechování atiky rozšířeno, a dochází tak k zatékání vody do kontaktního zateplovacího systému.

**Foto:** Oplechování atiky

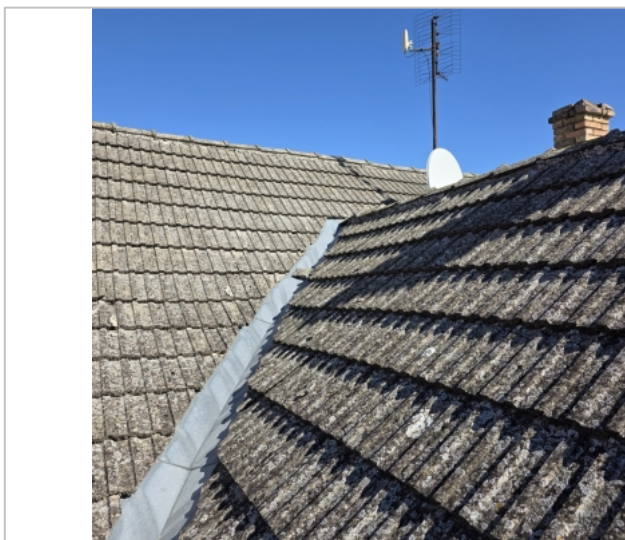
Úžlabí šikmé střechy je provedeno nevhodně – úžlabní plech nemá středový ohyb, který by zabraňoval přelévání vody mezi jednotlivými střešními plochami.

**Foto:** Úžlabní plech bez středového ohybu

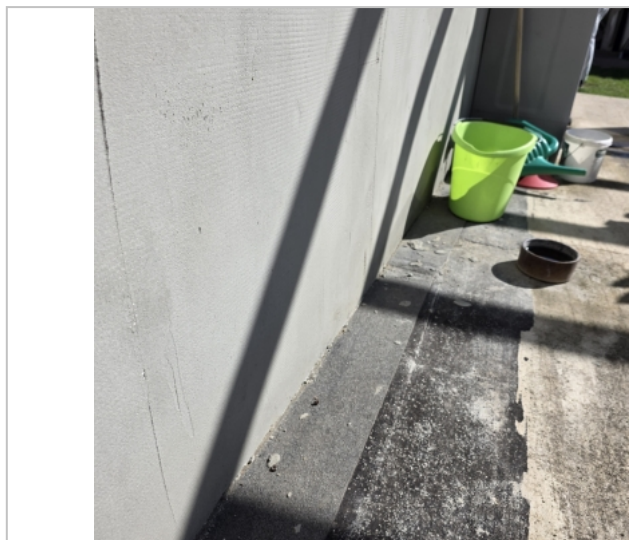
Terasa je situována u jižní fasády objektu a přímo navazuje na obývací pokoj přes posuvné dveře. Konstrukce je tvořena pouze betonovou deskou bez provedení vodorovné hydroizolace. Hydroizolace byla provedena pouze formou asfaltových pásů vytažených z kontaktního zateplení na plochu terasy, avšak bez řádného ukončení. Voda se tak může dostávat ke spodní stavbě objektu, což zvyšuje riziko vztlínání vlhkosti ve zdivu.

**Foto:** Ukončení izolace a povrch terasy

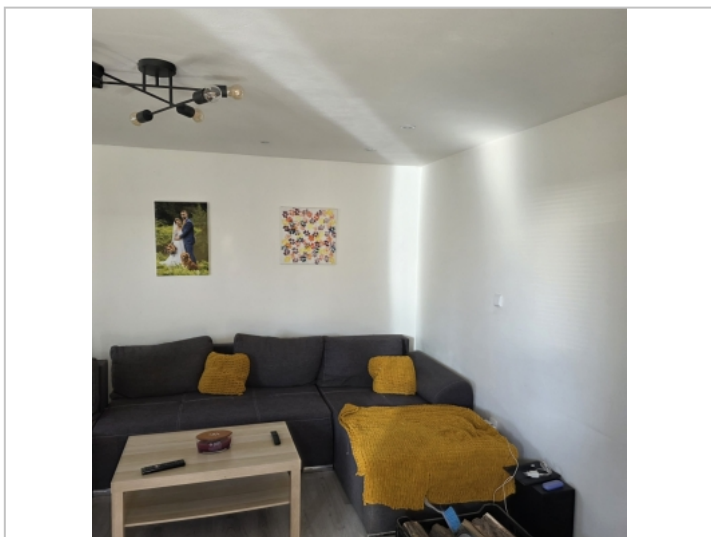
Většina vnitřních povrchů je opatřena novými omítkami. Část stěn, zejména v prostoru přiléhajícím k sousednímu objektu, byla opatřena vnitřním zateplením. Tento způsob zateplení je však rizikový, neboť posouvá původní konstrukci do kondenzační zóny a může vést k nadměrné kondenzaci vlhkosti ve skladbě nebo na povrchu zdiva.

**Foto:** Stěna s vnitřním zateplením

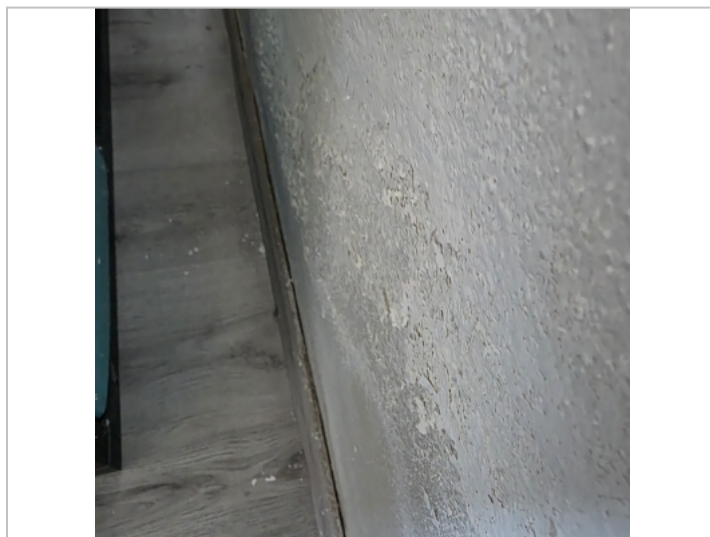
Vnitřní povrchy jsou navíc lokálně poškozeny vlhkostními poruchami vycházejícími ze spodní stavby – patrná je tvorba plísní a solných výkvětů na omítkách.

**Foto:** Vlhkostní poruchy

V místech poškozených vlhkostí provést odstranění degradovaných vrstev a aplikovat sanační omítkový systém – doporučujeme výrobce Schomburg, řada THERMOPAL.

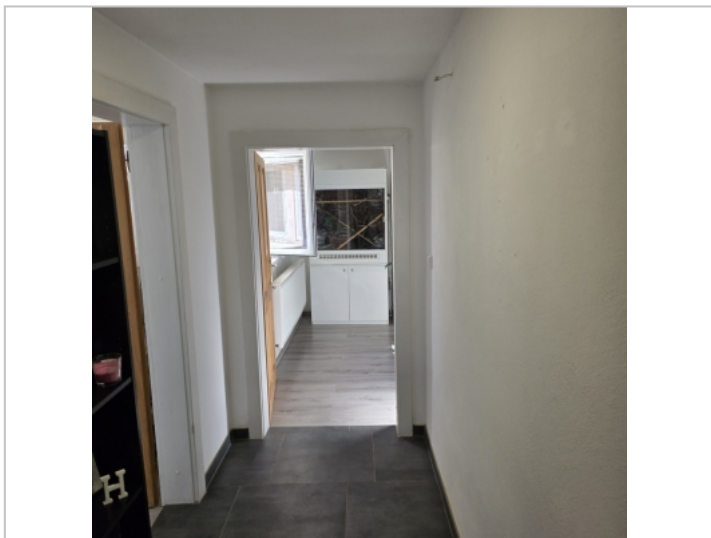
V objektu byly provedeny nové podlahy, avšak každá místnost má jinou výškovou úroveň. Výškové rozdíly dosahují až cca 30 mm, což je v rozporu s požadavky norem na rovinnost a bezpečnost užívání. Tyto rozdíly představují bezpečnostní riziko (zakopnutí, pád).

**Foto:** Podlahy v interiéru

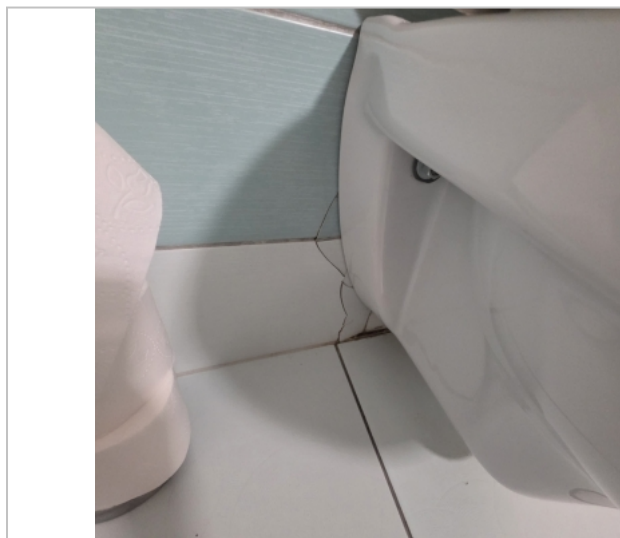
V koupelně byly provedeny nové keramické obklady a dlažba. Nebylo však možné ověřit, zda byla pod nimi provedena funkční hydroizolace, která je nezbytná pro dlouhodobou ochranu proti vlhkostním poruchám. Absence této vrstvy může v budoucnu vést k zatékání vody do konstrukce, poškození podkladu a růstu plísní. U WC mísy bylo zjištěno mechanické poškození obkladu z důvodu nedostatečného mechanického zajištění WC modulu pro závěsné WC.

**Foto:** Poškození obkladu o WC

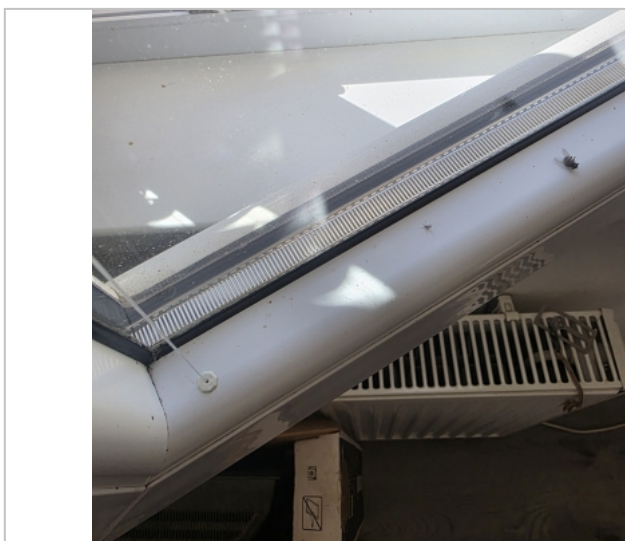
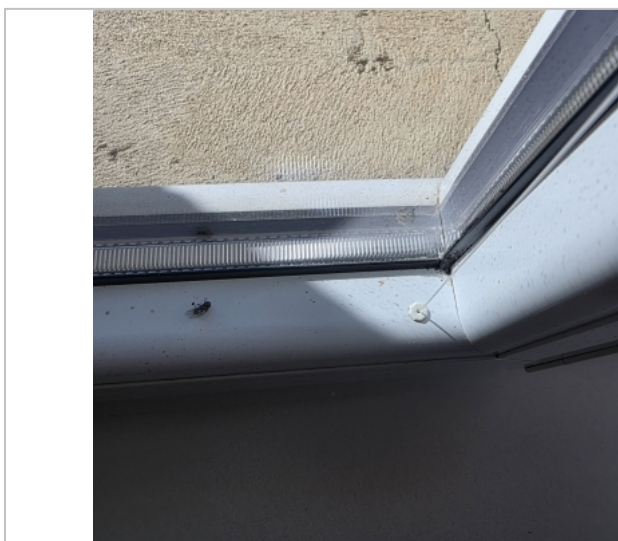
Okenní výplně jsou plastové, osazené izolačním dvojsklem s hliníkovým distančním rámečkem. Tento typ rámečku je výrazně tepelně vodivý, což v zimních měsících způsobuje prochlazování okraje skleněné výplně, pokles povrchové teploty a může vést k povrchové kondenzaci a následnému růstu plísní.

**Foto:** Dvojsklo

V inzerci byla přitom deklarována okna s izolačním trojsklem, což neodpovídá skutečnosti.

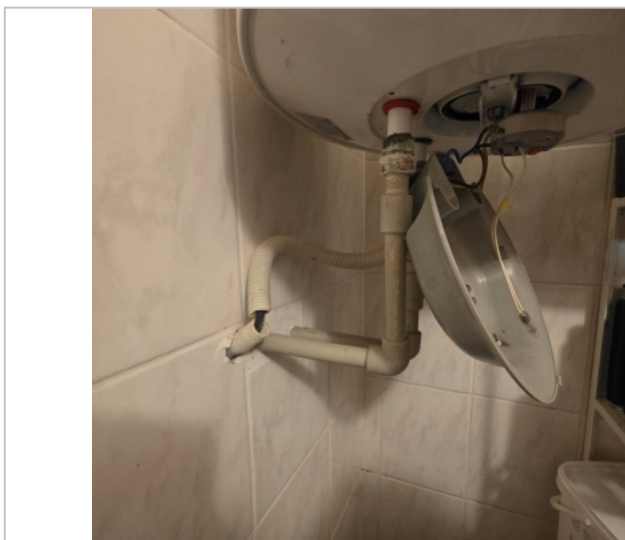
Rozvody vody byly pravděpodobně realizovány jako nové, z plastového potrubí typu PPR. Vedení je však místy provedeno v prostorech, kde může docházet k promrzání, což představuje riziko poruch. Potrubí nebylo řádně ukotveno ani opatřeno tepelnou izolací, čímž se zvyšuje riziko mechanického poškození i tepelných ztrát.

**Foto:** Absence zateplení, poškození bojleru
