# TECHNICKÝ PRŮKAZ NEMOVITOSTI

Rodinný dům

Adresa: Tiskařská 257/10  
108 00, Praha

Datum zpracování: 27.09.2025

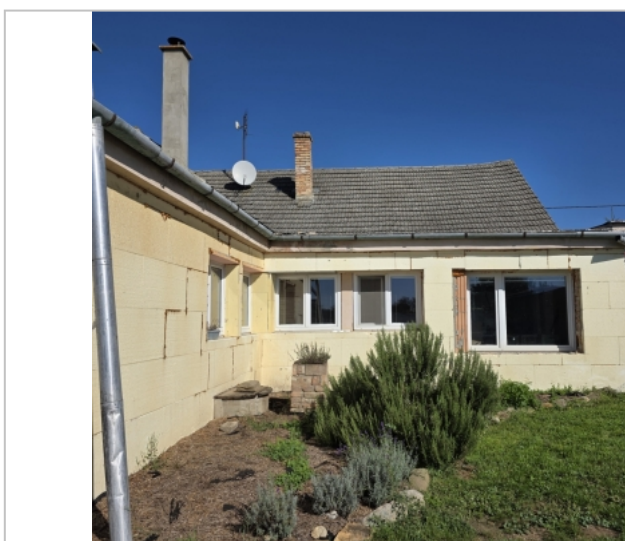
**Foto:** Jižní pohled na objekt

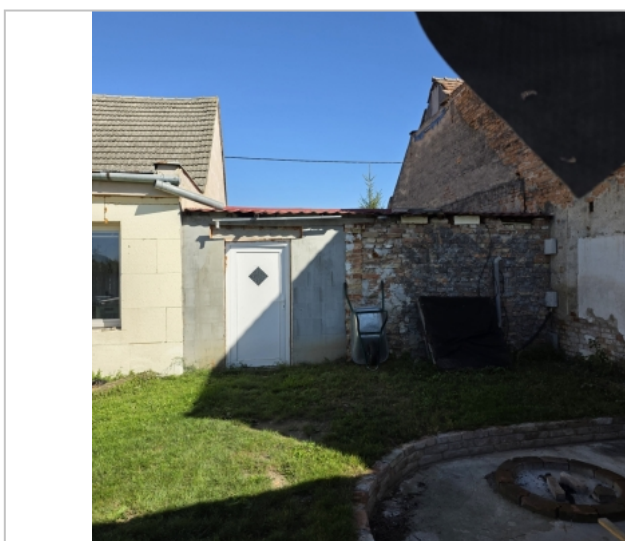
**Foto:** Zastřešený prostor bývalého průjezdu

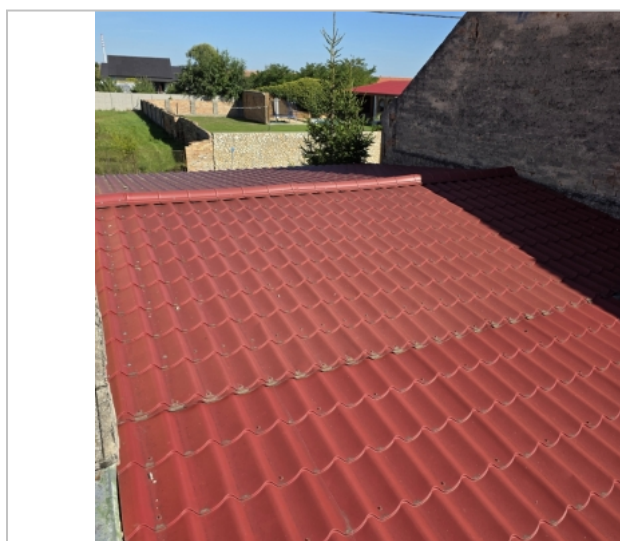
**Foto:** Střecha v prostoru bývalého průjezdu
