# TECHNICKÝ PRŮKAZ NEMOVITOSTI

Rodinný dům

Adresa: Tiskařská 257/10  
108 00, Praha

Identifikační číslo: 2025-00000-XY

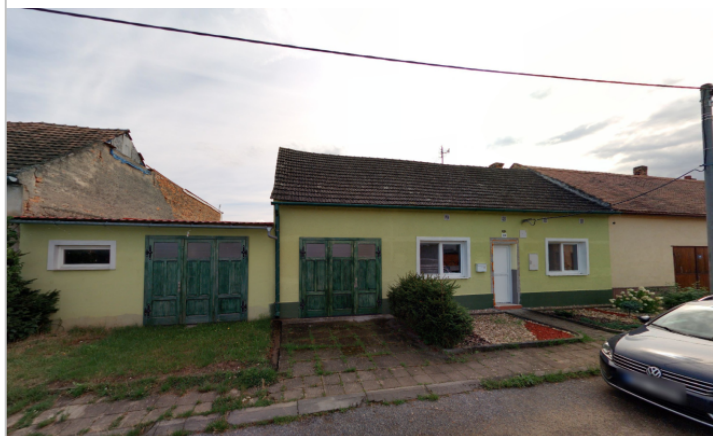
**Foto:** Severní pohled na objekt

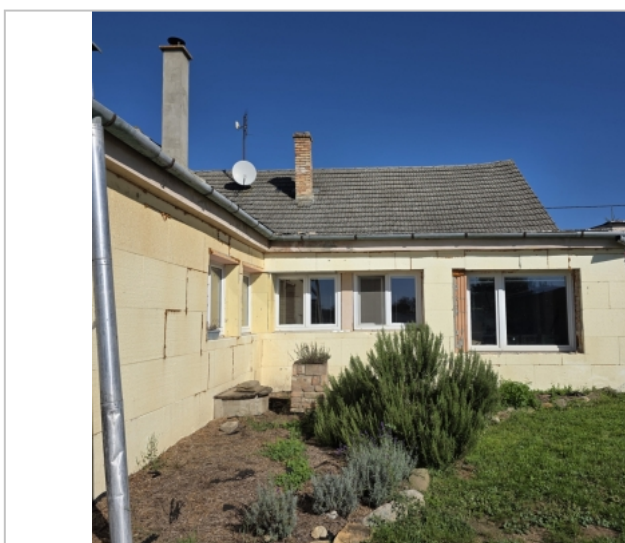
**Foto:** Jižní pohled na objekt

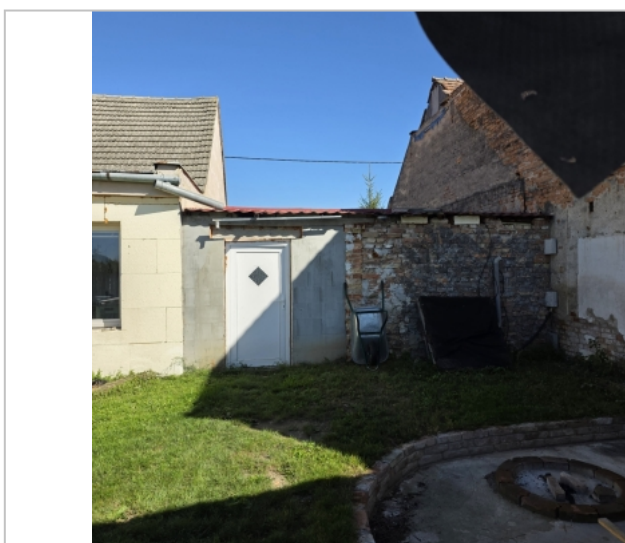
**Foto:** Zastřešený prostor bývalého průjezdu

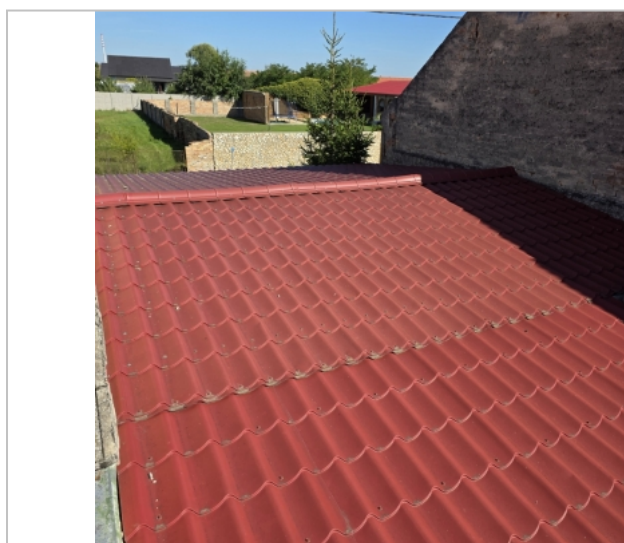
**Foto:** Střecha v prostoru bývalého průjezdu

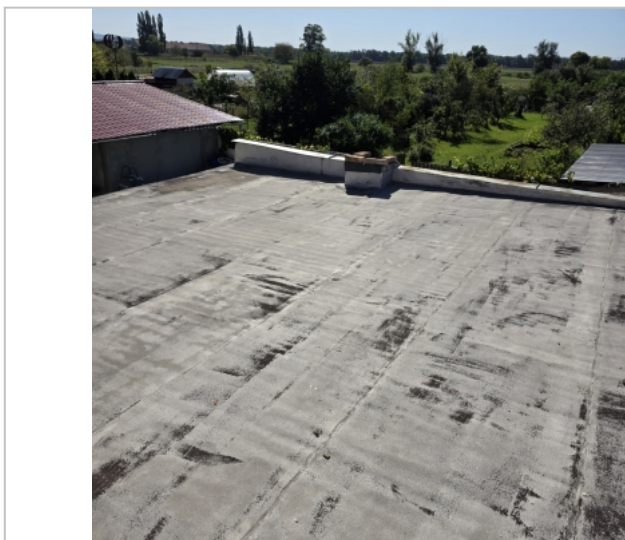
**Foto:** Částečný pohled na plochou střechu

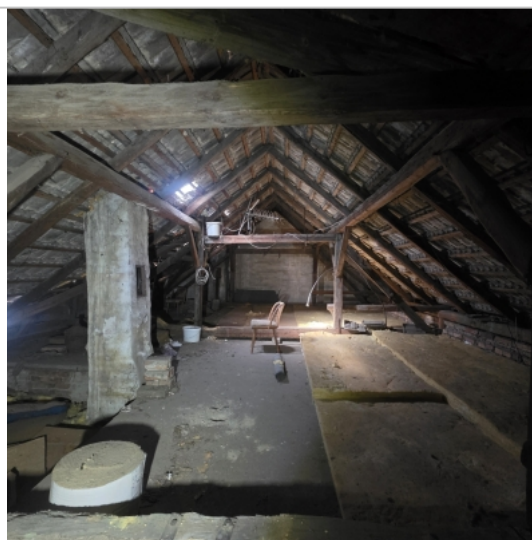
**Foto:** Půdní prostor
