TECHNICKÝ PRŮKAZ NEMOVITOSTI

Rodinný dům

Adresa: Tiskařská 257/10
108 00, Praha

Datum zpracování: 27.09.2025

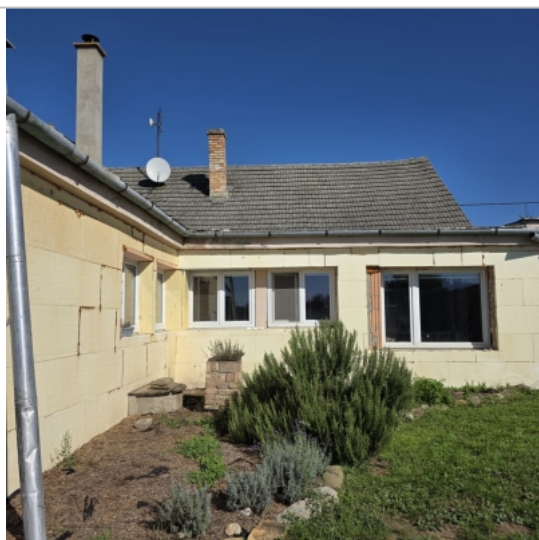
Foto: Jižní pohled na objekt

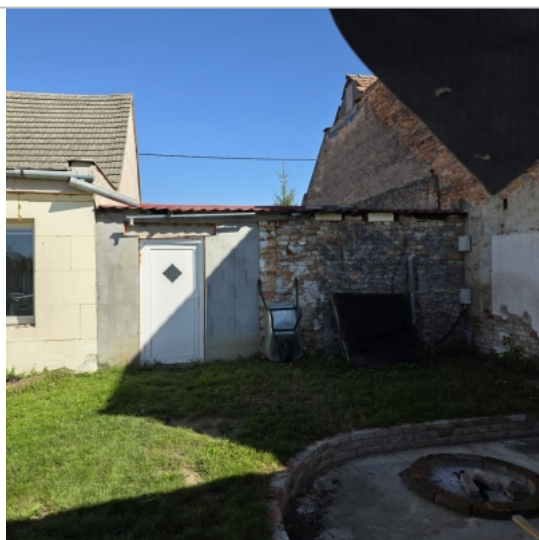
Foto: Zastřešený prostor bývalého průjezdu

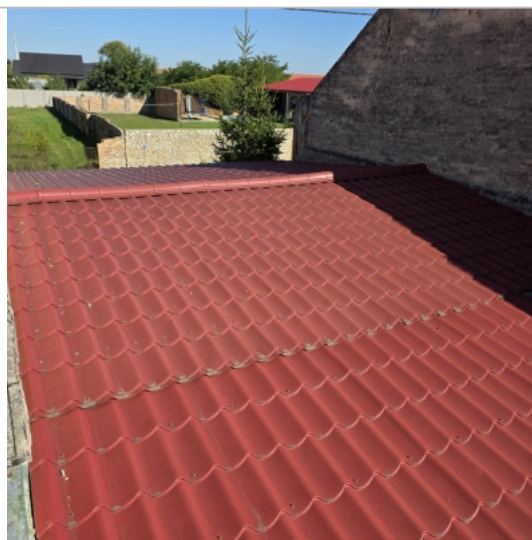
Foto: Střecha v prostoru bývalého průjezdu

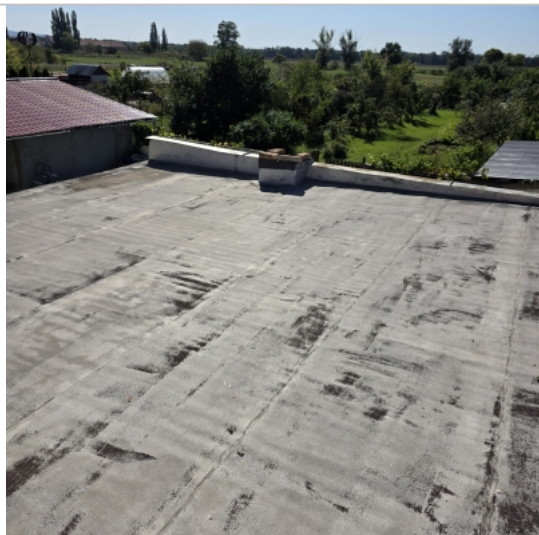
Foto: Částečný pohled na plochou střechu

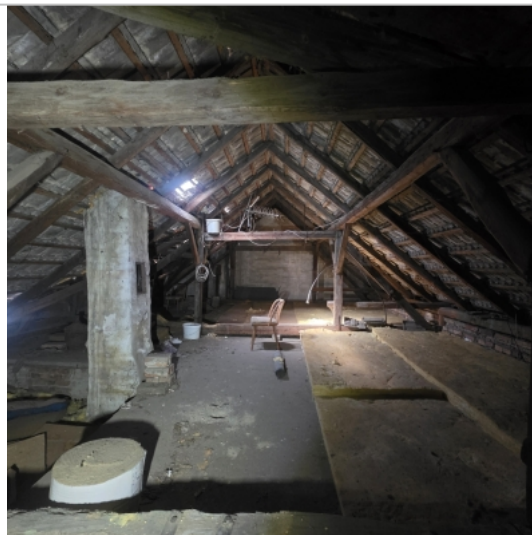
Foto: Půdní prostor
