# TECHNICKÝ PRŮKAZ NEMOVITOSTI

Rodinný dům

Adresa: Tiskařská 257/10  
108 00, Praha

Datum zpracování: 30.09.2025

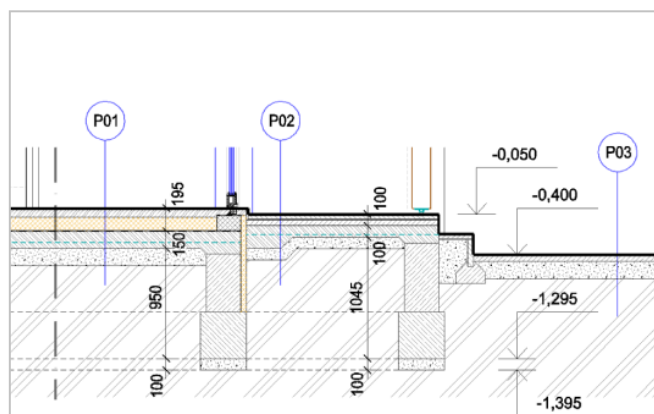
**Foto:** Výřez z PD

Na základě doložené projektové dokumentace a fotodokumentace z výstavby bylo zjištěno, že stavba je založena na monolitických železobetonových základových pásech. Hloubka základové spáry (úroveň dna základů) je dle dokumentace -1,295 m ( $\pm 0,000$  = úroveň podlahy), což odpovídá přibližně 0,895 m pod úrovní navazujícího terénu. Pod základovými pásy je dle projektové dokumentace provedena šterková vrstva o tloušťce 100 mm. Nadzemní část základů je řešena formou ztraceného bednění.

- Pro přesné ověření hloubky základové spáry doporučujeme provést **kontrolní kopanou sondu** v místě přístupu k základům.
- Ověřit **způsob odvádění a likvidace dešťových vod** z objektu a jeho okolí (zajištění správného odvedení povrchových vod mimo základovou spáru).
- Pravidelně monitorovat stav nosných konstrukcí v interiéru (zejména vznik nových trhlin).

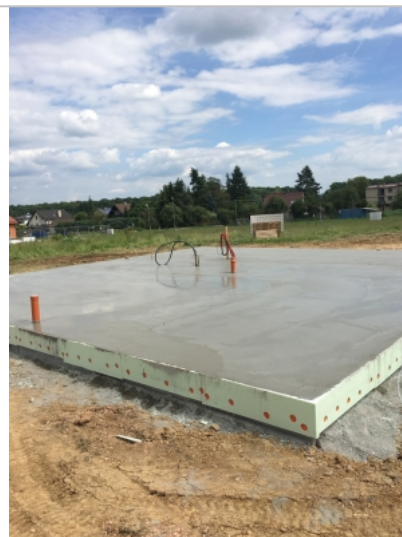
**Foto:** Foto základové desky (zdroj: Objednatel)

Při vizuální prohlídce objektu nebylo možné hloubku základové spáry přímo ověřit. Dle údajů z veřejně dostupného geologického portálu se v místě stavby nacházejí zeminy typu spraš.

Během provedené prohlídky nebyly na vnitřních površích objektu identifikovány zásadní projevy (např. trhliny, nerovnoměrné sedání apod.), které by naznačovaly nedostatečnou hloubku založení stavby.

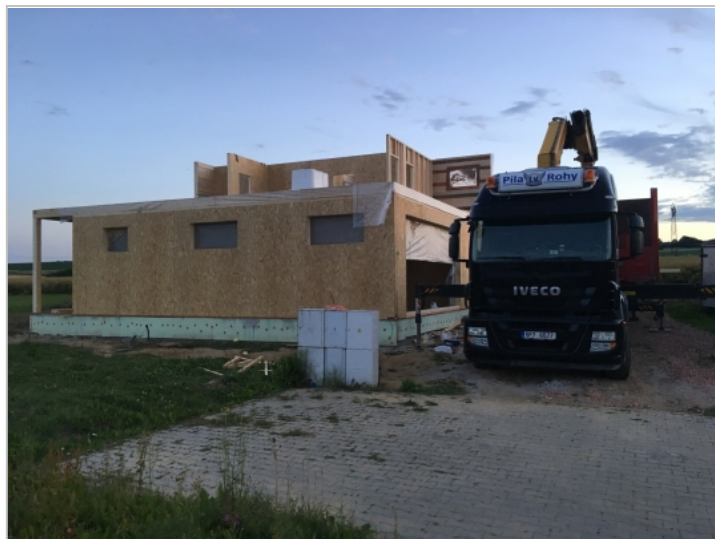
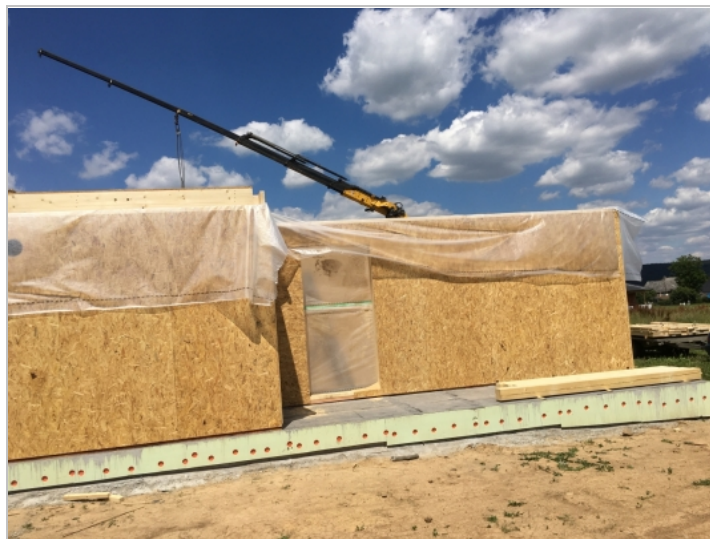
**Foto:** Foto z výstavby (zdroj: objednatel)

V úrovni stropní konstrukce dochází k chybě v provedení parotěsnicí vrstvy. Ta nepokračuje po vnitřním líci, ale je vytažena směrem na vnější stranu stěny pod kontaktní zateplovací systém. Při sondě do zateplení bylo zjištěno, že pod touto parotěsnicí vrstvou se tvoří kondenzát, který již způsobil počínající degradaci nosných dřevěných prvků. Z doložené fotodokumentace z výstavby vyplývá, že tento detail byl řešen jednotně po celém obvodu objektu, a lze tedy důvodně předpokládat, že se jedná o systémovou chybu, která se projeví na celé stavbě. Vzhledem k tomu, že vnější kontaktní zateplovací systém je již poškozen (viz kapitola Vnější povrchy), bude nutná jeho kompletní demontáž, což zároveň umožní řešit i sanaci uvedeného detailu.

Svislé konstrukce jsou zásadně ohroženy nesprávným provedením parotěsné a vzduchotěsné vrstvy. Dochází k nežádoucí kondenzaci vlhkosti, která urychluje degradaci nosných prvků dřevostavby a může vést ke zkrácení životnosti celé konstrukce.

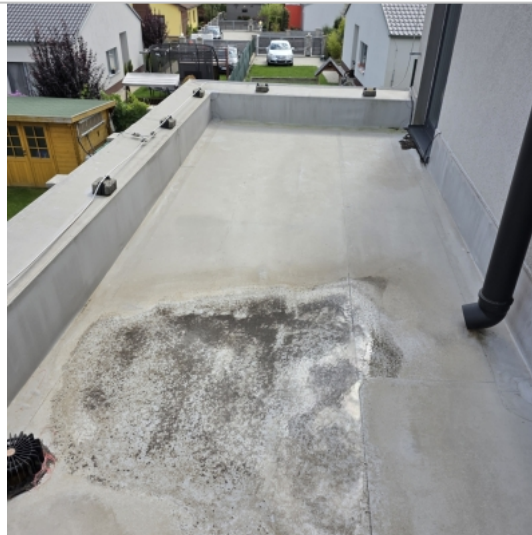
**Foto:** Tvorba louží na střeše

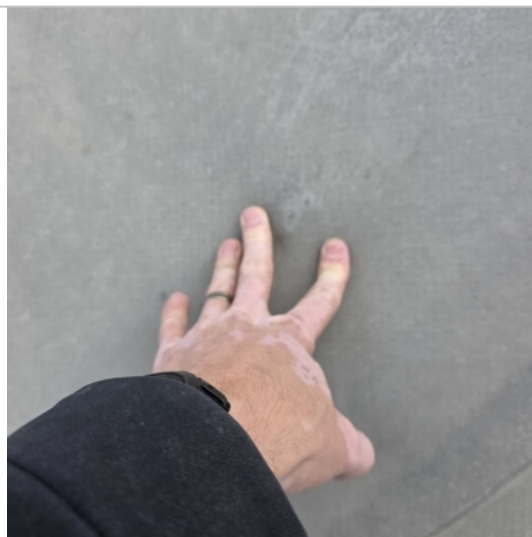
**Foto:** Vystupující kotvení střechy
