# TECHNICKÝ PRŮKAZ NEMOVITOSTI

Rodinný dům

Adresa: Tiskařská 257/10  
108 00, Praha

Datum zpracování: 27.09.2025

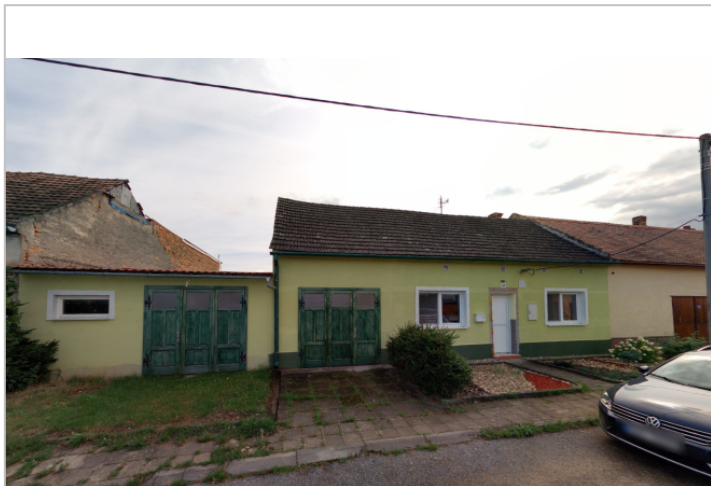
Na základě provedené prohlídky lze konstatovat, že základové konstrukce v současnosti plní svoji funkci – nebyly zjištěny žádné zjevné projevy poruch (například trhliny nebo sedání), které by nasvědčovaly jejich nestabilitě.

Foto: Celkový pohled na objekt

Upozorňujeme však, že při plánovaných úpravách, jako je nástavba nebo přístavba, může dojít ke změně zatížení a následné změně chování konstrukce. U starších objektů bývají základy často mělké, a proto je před jakýmkoli stavebními zásahy vhodné odborně prověřit jejich hloubku a technický stav.

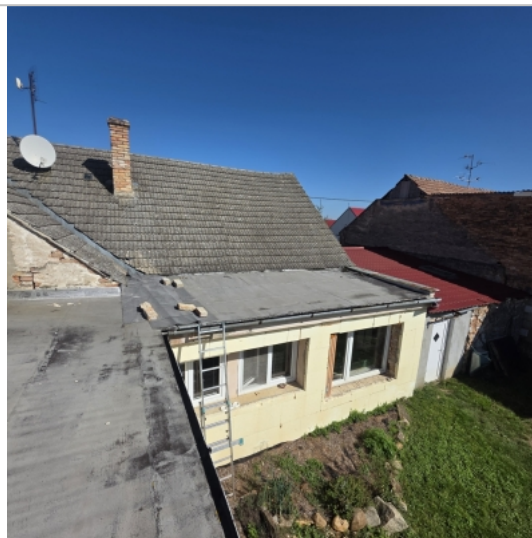
Foto: Pohled na objekt

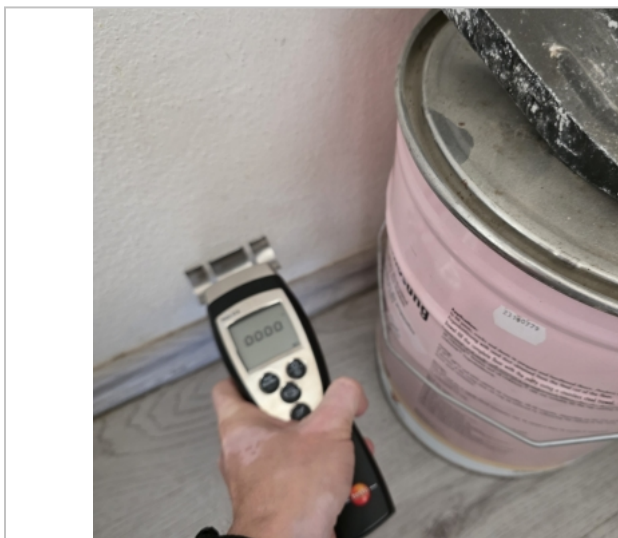
Při inspekci byly v interiéru objektu zjištěny významné vlhkostní poruchy, a to zejména v prostorách kuchyně, obývacího pokoje a vnitřních stěn chodby. Orientační měření hmotnostní vlhkosti stavebních konstrukcí bylo provedeno vlhkoměrem TESTO 616, přičemž naměřené hodnoty se pohybovaly v rozsahu 3 % až >20 %. Tyto výsledky svědčí o tom, že hydroizolace spodní stavby neplní svou funkci.

**Foto:** Hmotnostní vlhkost zdiva = >20%

V místech poškozených vlhkostí provést odstranění degradovaných vrstev a aplikovat sanační omítkový systém – doporučujeme výrobce Schomburg, řada THERMOPAL.

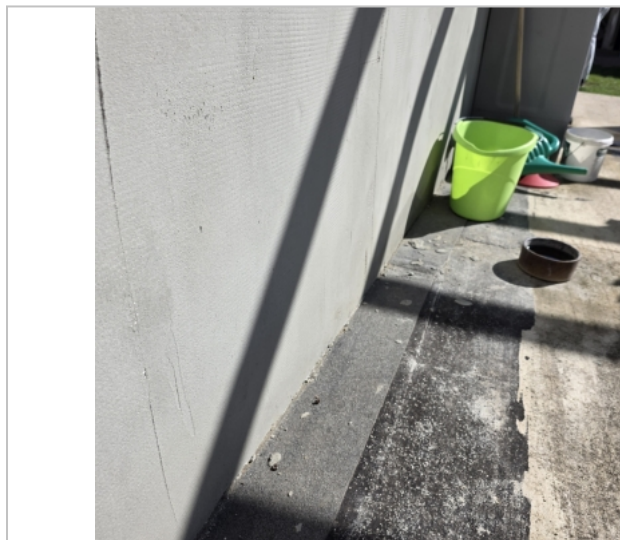
**Foto:** Hydroizolace u terasy

Zjištěné skutečnosti nasvědčují obecné nefunkčnosti hydroizolačního systému spodní stavby. Vzhledem k použité technologii (asfaltové pásy) není bez destruktivního zásahu možné přesně určit místo poruchy.

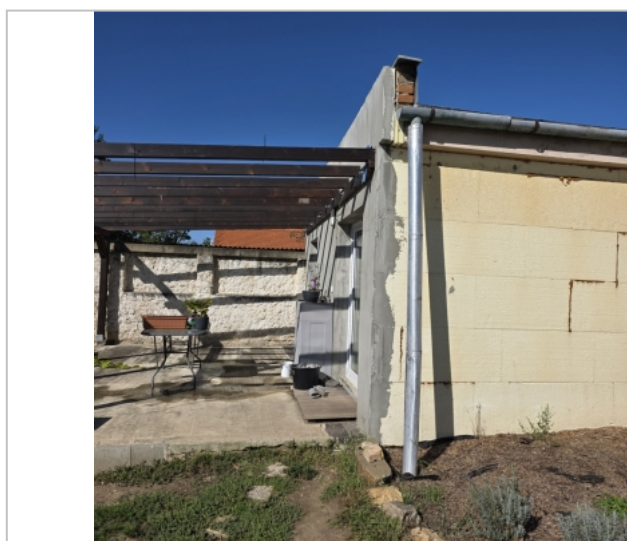
Na jižní straně objektu, konkrétně u stěny navazující na terasu, bylo provedeno dodatečné zateplení kontaktním zateplovacím systémem s tepelnou izolací z EPS polystyrenu tloušťky cca 100 mm. V části této stěny byla aplikována také výztužná vrstva s lepidlem a armovací tkaninou (tzv. perlínka), avšak bez finální omítky. Na zbývajících částech bylo provedeno pouze přilepení polystyrenových desek bez dalších vrstev – tepelná izolace je zde ponechána zcela bez ochrany, a v důsledku působení UV záření již dochází k její degradaci (sprašování materiálu), což znemožňuje dodatečné dokončení systému bez demontáže.

**Foto:** Zateplení u prostoru terasy

- Demontáž stávajícího nevhodného zateplení, včetně degradovaných EPS desek a nesprávně zvolených materiálů v soklové části.
- Podrobnou revizi stavu zdiva po sejmutí zateplení, zejména s ohledem na výskyt trhlin, nerovností a případných degradací povrchu.
- Statické přeposouzení stávajících překladů nad okny a jejich případnou náhradu za nové nosné překlady, odpovídající aktuálnímu zatížení i plánovanému zateplení.
- Sanaci zjištěných trhlin a lokálních poruch zdiva, včetně přípravy povrchu pro nové vrstvy kontaktního zateplovacího systému.
- Aplikaci nového zateplovacího systému s využitím materiálů vhodných pro danou část objektu (např. EPS GREY s vyššími tepelněizolačními parametry, XPS pro sokly, Kooltherm pro izolaci detailů s možností minimální tloušťky izolantu apod.), a s návrhem tloušťky izolace umožňující i případnou instalaci venkovního stínění.

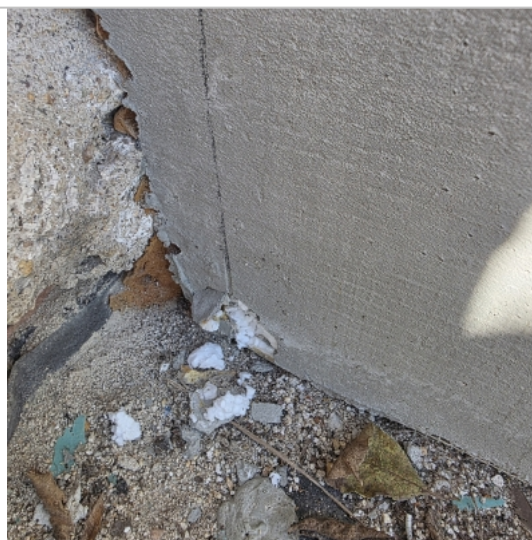
**Foto:** Soklová část zateplení z EPS

Jižní část objektu byla opatřena kontaktním zateplovacím systémem s izolací z EPS tl. cca 100 mm. Část byla provedena pouze v podobě přilepených izolačních desek bez finální povrchové úpravy – izolace je tedy vystavena působení UV záření a jeví známky degradace (sprašování materiálu). Soklová část byla opatřena nevhodným materiálem (fasádní EPS místo XPS), který je nasákový a nevhodný pro trvalý kontakt s vlhkostí.

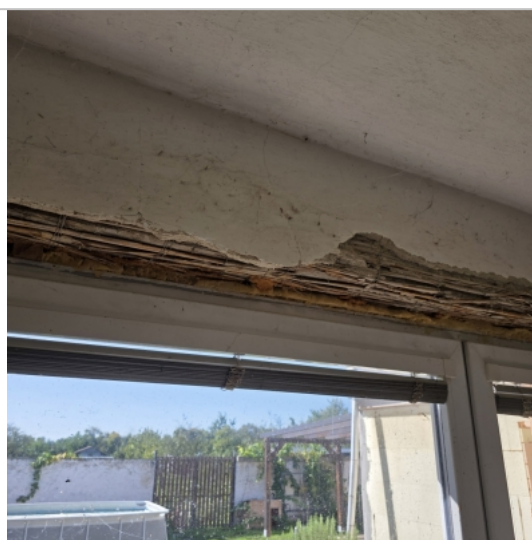
Dále bylo zjištěno, že při dodatečných úpravách okenních otvorů (změna velikosti) byly nově provedené zázdivky realizovány z keramických tvárnic typu Therm. Původní dřevěné překlady však zůstaly zachovány, což z hlediska únosnosti a životnosti nelze považovat za vyhovující. Tento zásah navíc nebyl staticky upraven ani následně integrován do systému zateplení.

**Foto:** Detail dřevěného překladu

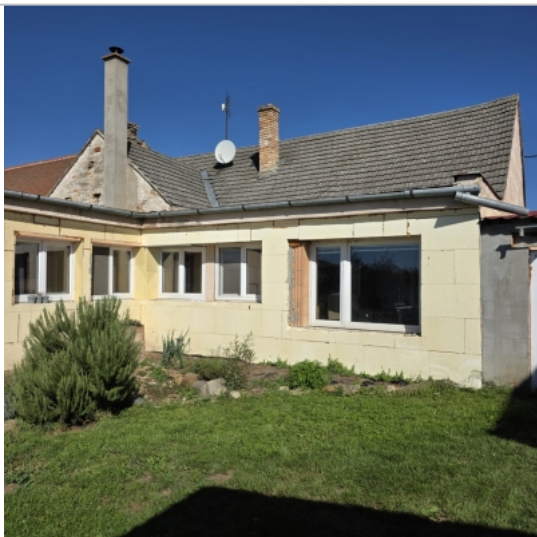
Střecha je provedena jako sedlová s krytinou z betonových tašek. Nosnou konstrukci tvoří trámový krov s mezilehlými vaznicemi a vaznými trámy v úrovni pozednice. Ve skladbě střechy chybí doplňková hydroizolace. Krytina je místy provedená nedostatečně vodotěsně, zejména v detailech (prostupy komína, úžlabí apod.).

**Foto:** Sedlová střecha

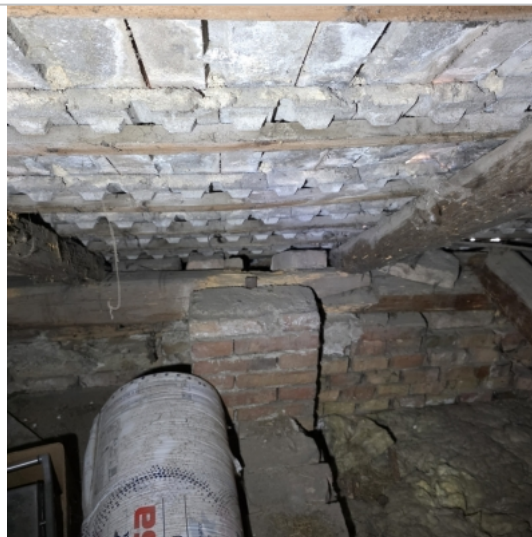
**Foto:** Střešní krytina z prostoru půdy

Střešní krytina jako taková se vizuálně jeví v dobrém stavu, avšak v případě rekonstrukce a plánovaného zobytnění podkroví bude nutná její výměna, aby se prodloužila životnost celé střechy a zajistila funkčnost nové skladby. Nosná konstrukce je ovšem významně poškozena dřevokazným hmyzem – trámy jsou masivně napadené, což ohrožuje stabilitu a tuhost celé střechy. Dle inzerce byl deklarován stav krovu jako velmi dobrý. Deklarovaný stav není v souladu se zjištěným stavem.

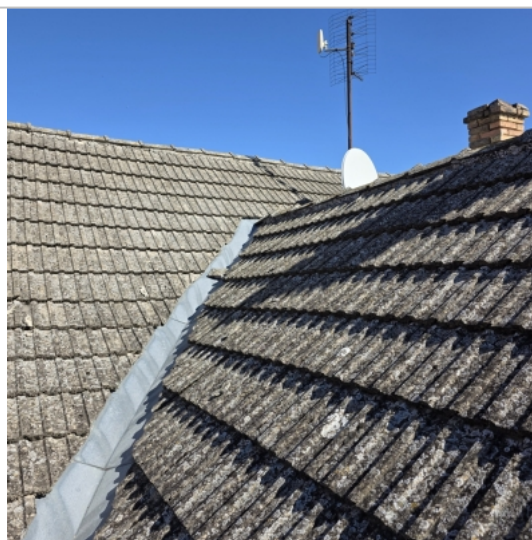
**Foto:** Stav krytiny z exteriéru

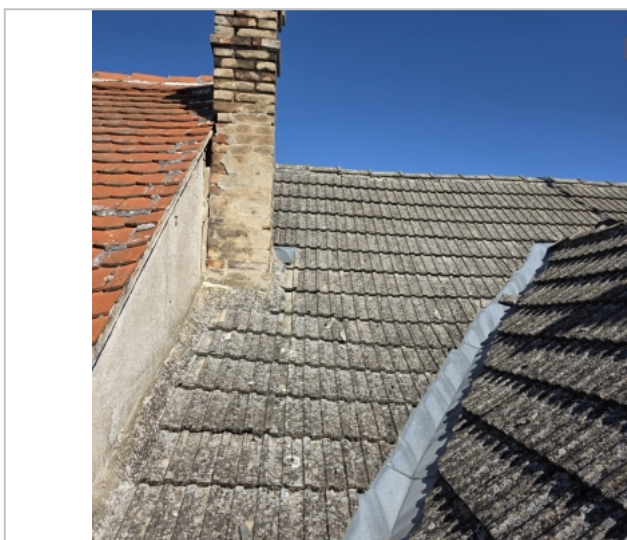
Jsou provedeny z cihelného zdiva. Nadstřešní části vykazují degradaci zdiva (drolení cihel), nejsou opatřeny řádnou komínovou hlavou ani stříškou, což způsobuje zatékání srážkové vody a následné vlhkostní poruchy v oblasti paty komínů (viz kapitola Hydroizolace).

**Foto:** Jeden z původních komínů

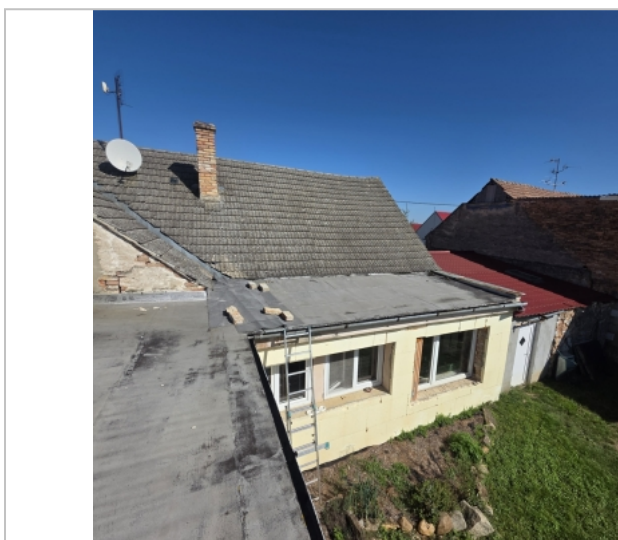
**Foto:** Nadstřešní část komínu

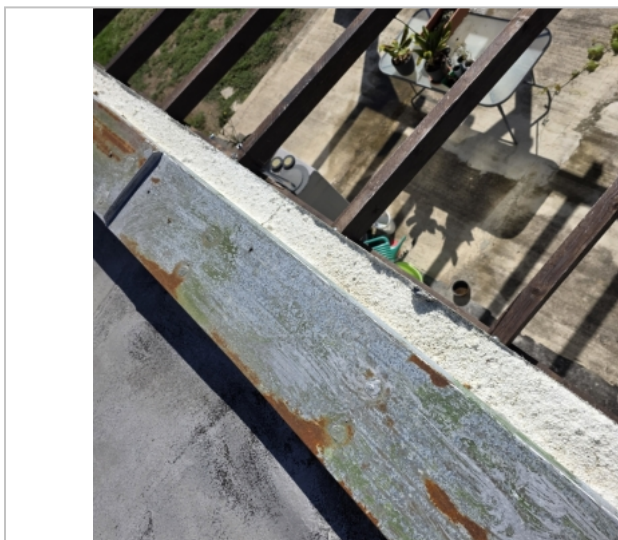
U ploché střechy je oplechování atik rovněž provedeno z pozinku, s patrnou korozí. V návaznosti na nové zateplení fasády nebylo oplechování atiky rozšířeno, a dochází tak k zatékání vody do kontaktního zateplovacího systému.

**Foto:** Nevhodné ukončení zateplení

Nové prvky doporučujeme provést z titanzinku nebo lakovaného hliníku, které mají delší životnost a vyšší odolnost vůči korozi než pozink.

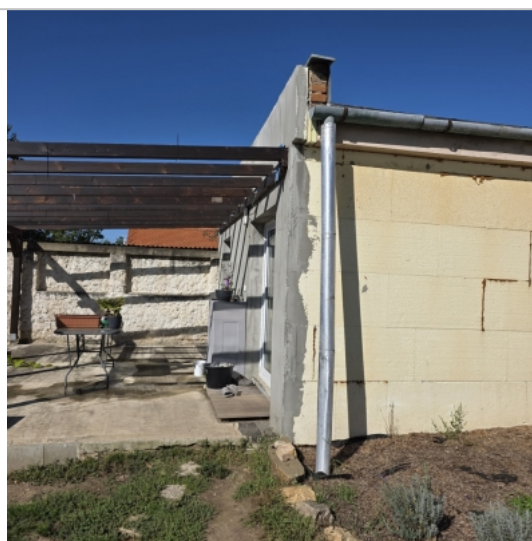
**Foto:** Pohled a terasu

Terasa není zastřešena, je osazena pouze dřevěnou pergolou, která zajišťuje částečné zastínění, ale neposkytuje ochranu před deštěm. Povrch je tvořen holým betonem, bez finální pochozí vrstvy.

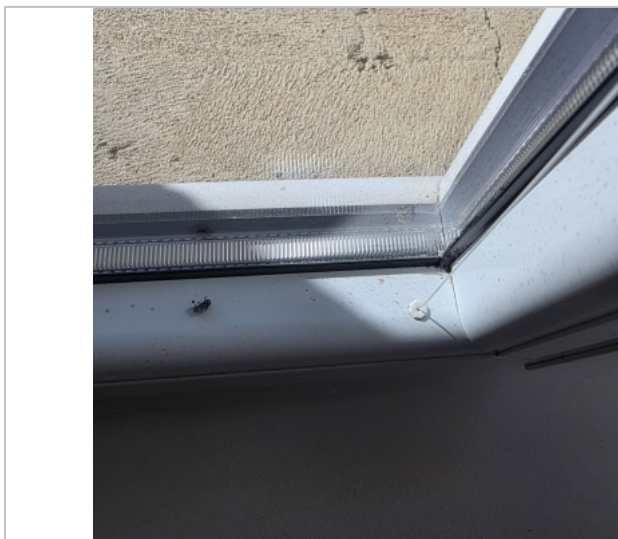
**Foto:** Dvojsklo

V inzerci byla přitom deklarována okna s izolačním trojsklem, což neodpovídá skutečnosti.

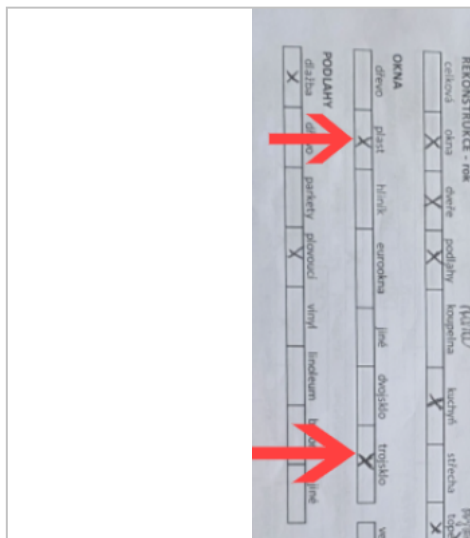
Foto: Inzerce

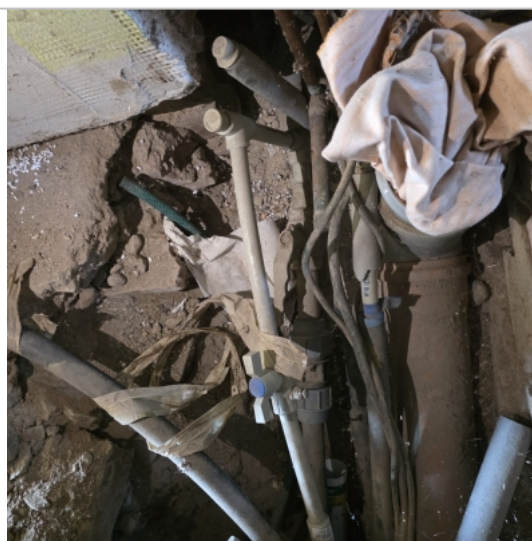
**Foto:** Rozvody vody v přístavbě
