# TECHNICKÝ PRŮKAZ NEMOVITOSTI

Rodinný dům

Adresa: Tiskařská 257/10  
108 00, Praha

Datum zpracování: 27.09.2025

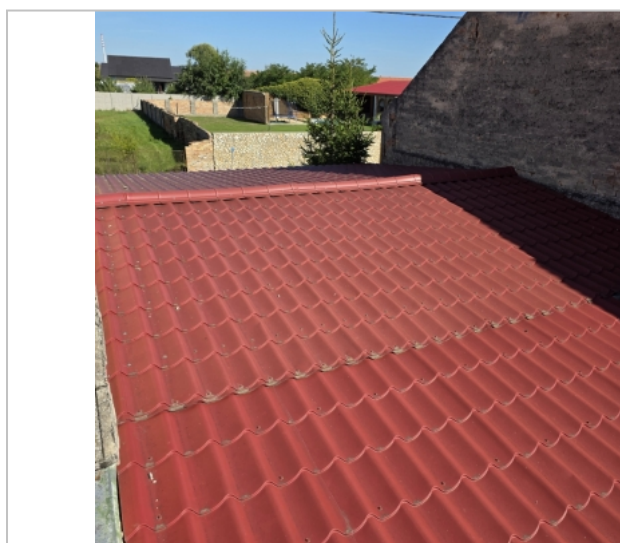
**Foto:** Střecha v prostoru bývalého průjezdu

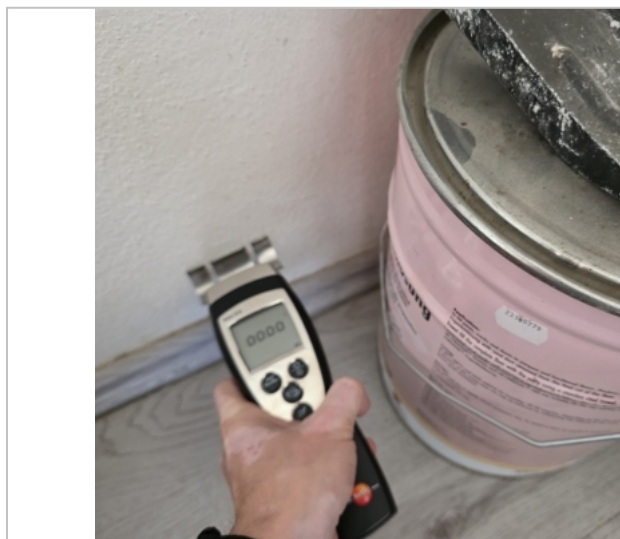
Při inspekci byly v interiéru objektu zjištěny významné vlhkostní poruchy, a to zejména v prostorách kuchyně, obývacího pokoje a vnitřních stěn chodby. Orientační měření hmotnostní vlhkosti stavebních konstrukcí bylo provedeno vlhkoměrem TESTO 616, přičemž naměřené hodnoty se pohybovaly v rozsahu 3 % až >20 %. Tyto výsledky svědčí o tom, že hydroizolace spodní stavby neplní svou funkci.

**Foto:** Hmotnostní vlhkost zdiva = >20%

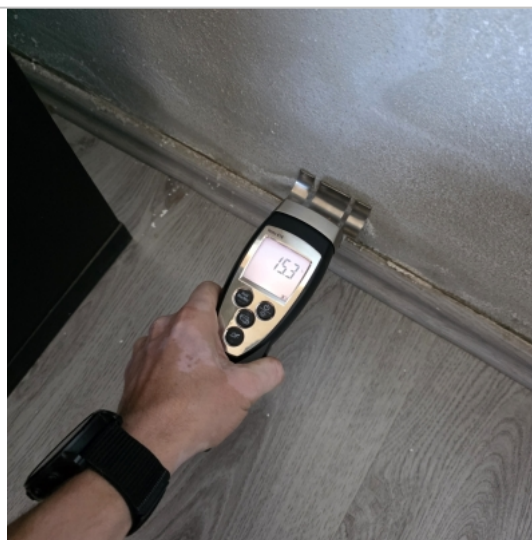
**Foto:** Hmotnostní vlhkost zdiva

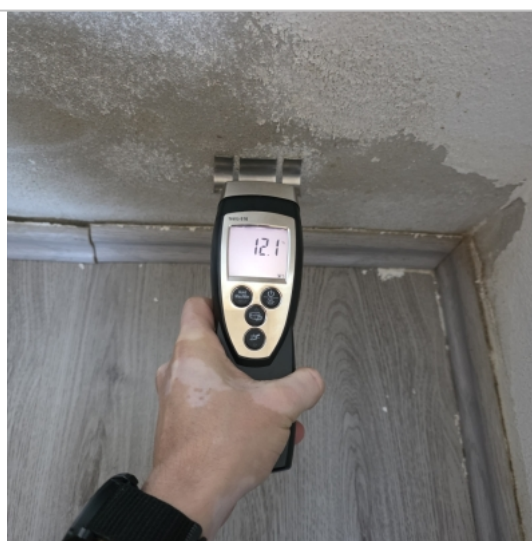
**Foto:** Hmotnostní vlhkost zdiva

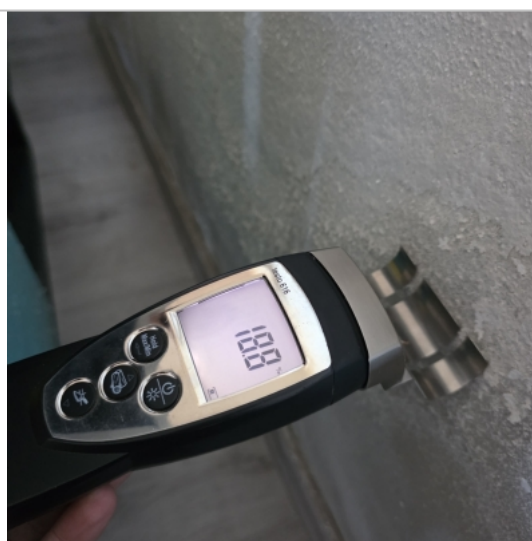
**Foto:** Hmotnostní vlhkost zdiva

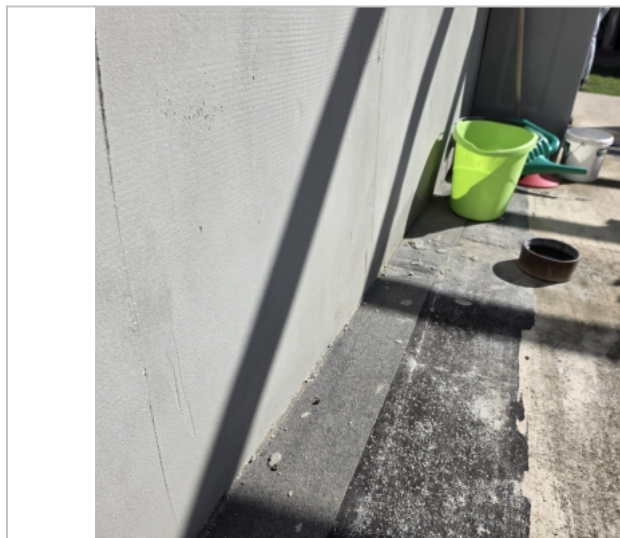
**Foto:** Hydroizolace u terasy

Zjištěné skutečnosti nasvědčují obecné nefunkčnosti hydroizolačního systému spodní stavby. Vzhledem k použité technologii (asfaltové pásy) není bez destruktivního zásahu možné přesně určit místo poruchy.

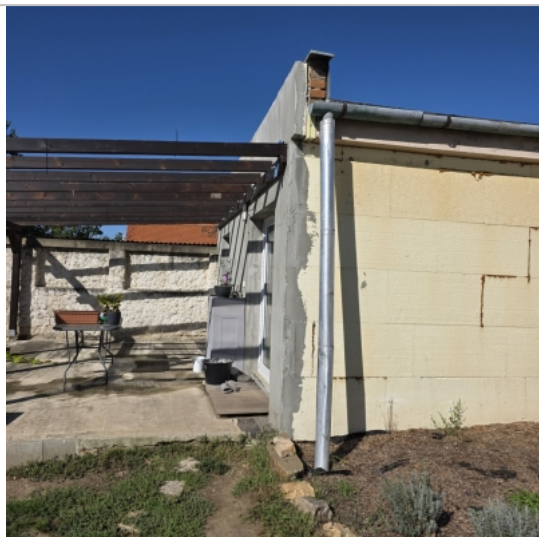
Na jižní straně objektu, konkrétně u stěny navazující na terasu, bylo provedeno dodatečné zateplení kontaktním zateplovacím systémem s tepelnou izolací z EPS polystyrenu tloušťky cca 100 mm. V části této stěny byla aplikována také výztužná vrstva s lepidlem a armovací tkaninou (tzv. perlínka), avšak bez finální omítky. Na zbývajících částech bylo provedeno pouze přilepení polystyrenových desek bez dalších vrstev – tepelná izolace je zde ponechána zcela bez ochrany, a v důsledku působení UV záření již dochází k její degradaci (sprašování materiálu), což znemožňuje dodatečné dokončení systému bez demontáže.

**Foto:** Zateplení u prostoru terasy

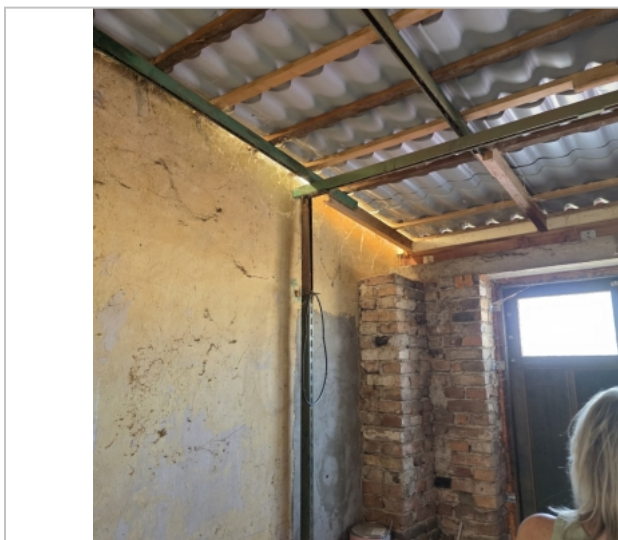
**Foto:** Absence zateplení u průjezdu

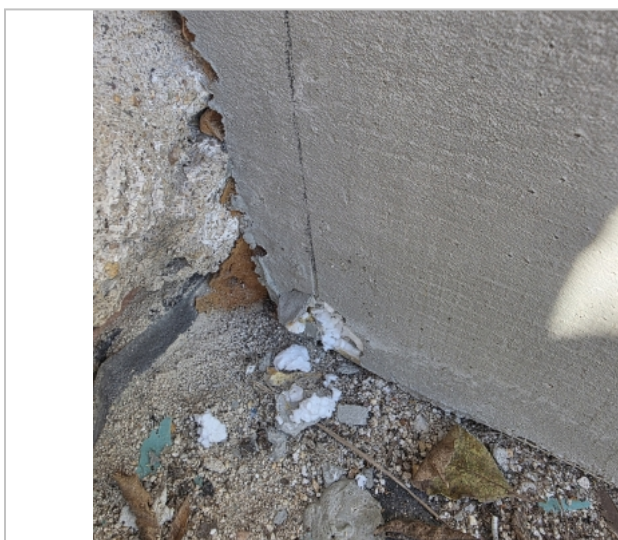
U soklové části bylo použito nevhodné zateplení z klasického fasádního EPS, který není určen pro použití v soklových zónách, kde je standardem použití extrudovaného polystyrenu (XPS) nebo jiných nenasákavých materiálů.

**Foto:** Soklová část zateplení z EPS

- Demontáž stávajícího nevhodného zateplení, včetně degradovaných EPS desek a nesprávně zvolených materiálů v soklové části.
- Podrobnou revizi stavu zdiva po sejmutí zateplení, zejména s ohledem na výskyt trhlin, nerovností a případných degradací povrchu.
- Statické přeposouzení stávajících překladů nad okny a jejich případnou náhradu za nové nosné překlady, odpovídající aktuálnímu zatížení i plánovanému zateplení.
- Sanaci zjištěných trhlin a lokálních poruch zdiva, včetně přípravy povrchu pro nové vrstvy kontaktního zateplovacího systému.
- Aplikaci nového zateplovacího systému s využitím materiálů vhodných pro danou část objektu (např. EPS GREY s vyššími tepelněizolačními parametry, XPS pro sokly, Kooltherm pro izolaci detailů s

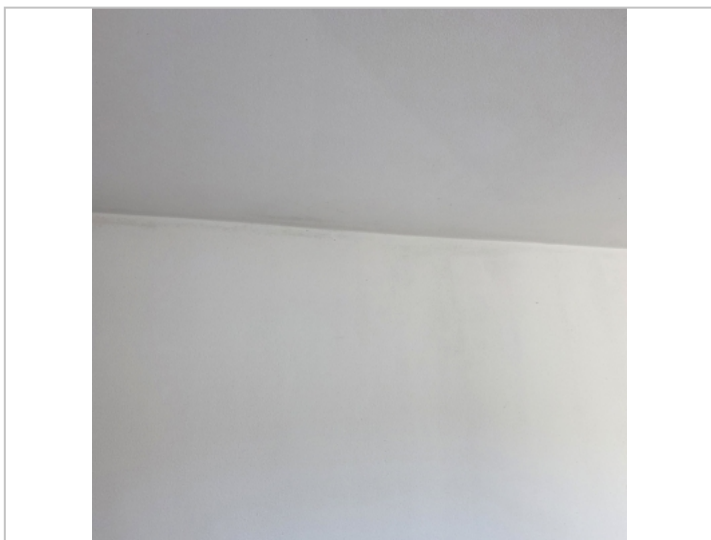
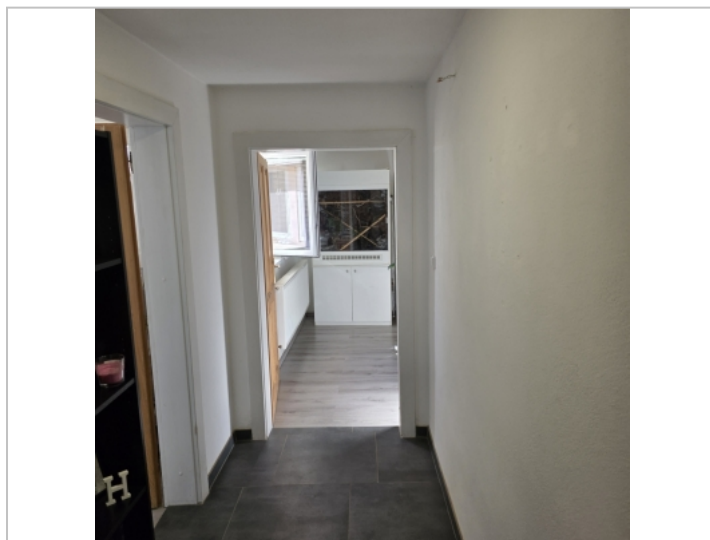
Stropní konstrukce nad 1. NP směrem do půdního prostoru je provedena jako dřevěný trámový strop. Na spodním líci byl dodatečně instalován sádkokartonový podhled, který znemožnil vizuální kontrolu původního povrchu a omítek stropu. Lze předpokládat, že původní povrch stropu byl tvořen omítkou na rákosovém podbití.

Foto: SDK pohled

Foto: SDK podhled

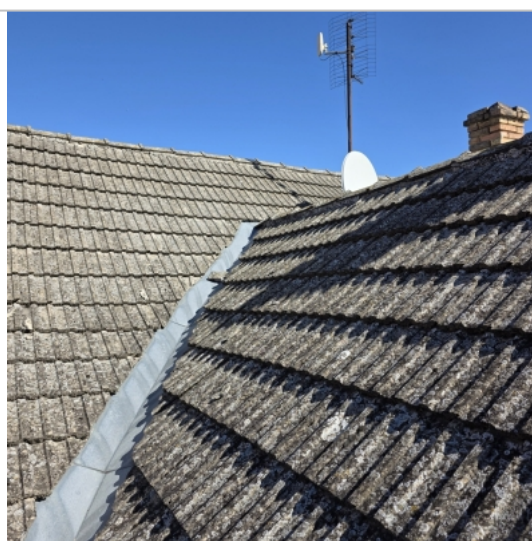
Střecha je provedena jako sedlová s krytinou z betonových tašek. Nosnou konstrukci tvoří trámový krov s mezilehlými vaznicemi a vaznými trámy v úrovni pozednice. Ve skladbě střechy chybí doplňková hydroizolace. Krytina je místy provedená nedostatečně vodotěsně, zejména v detailech (prostupy komína, úžlabí apod.).

**Foto:** Stav krytiny z exteriéru

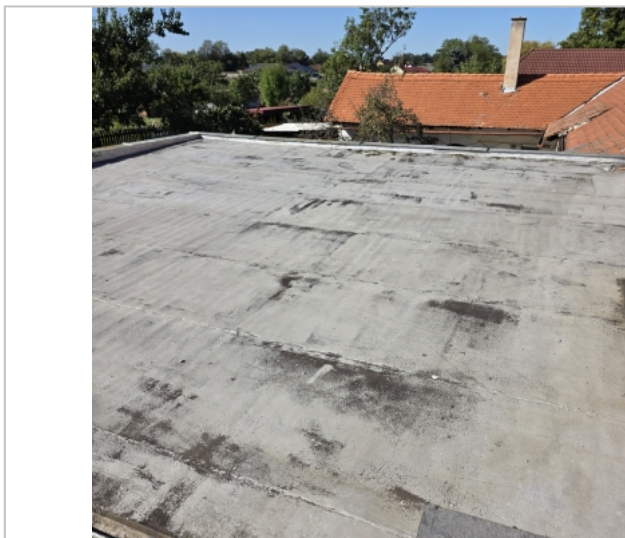
Střecha je řešena jako jednoplášťová plochá, s krytinou z původních oxidovaných asfaltových pásů. Krytina je značně netěsná, především v detailech. Dochází k masivnímu zatékání vody do skladby i do interiéru a místy voda vytéká až z navazujícího zateplení obvodových stěn. Následné šíření vlhkosti skladbo vede k tvorbě puchýřů na povlakové hydroizolaci.

**Foto:** Plochá střecha

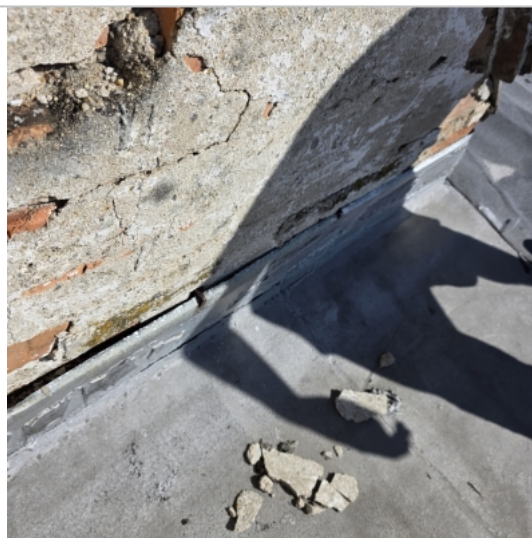
**Foto:** Netěsné napojení na stěnu

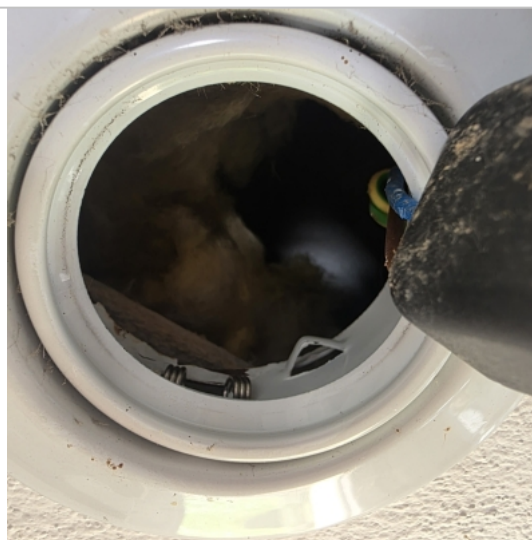
Na spodním líci je sádkartonový podhled s vloženou tepelnou izolací. U bodových světél bylo zjištěno nevzduchotěsné provedení parotěsné vrstvy, což umožňuje pronikání vlhkosti do skladby, následnou kondenzaci, růst plísní a degradaci izolace.

**Foto:** Netěsné provedení parozábrany u světla

- odstranění vlhkých a degradovaných vrstev SDK podhledů a zateplení,
- provedení nových vrstev s řádně napojenou a vzduchotěsně provedenou parotěsnou vrstvou, aby se předešlo kondenzaci a růstu plísní.

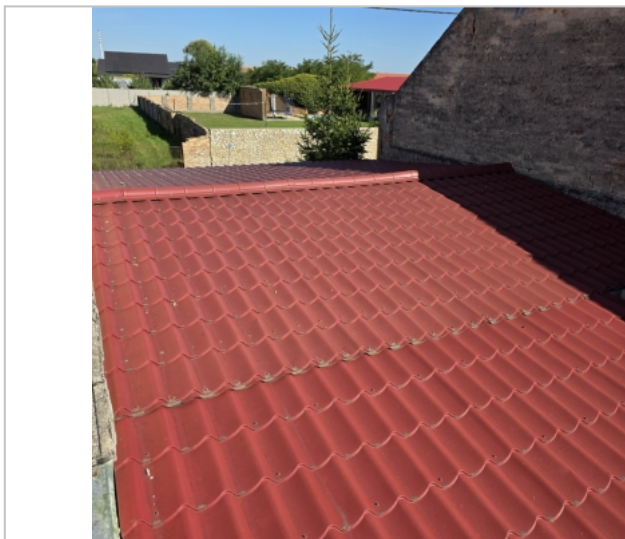
Nosná konstrukce střechy je ocelová, vzájemně nastavovaná dřevěnými částmi, krytina je vlnitý plech (velkoroformátový). Krytina není provedena těsně v navazujících detailech a je funkčně provizorní.

**Foto:** Střecha nad průjezdem

Doporučujeme zvážit, zda střecha bude sloužit pouze jako krytí, nebo bude využívána i pro další účely (např. terasa, skladový prostor), a tomu přizpůsobit její konstrukci i použitý materiál.

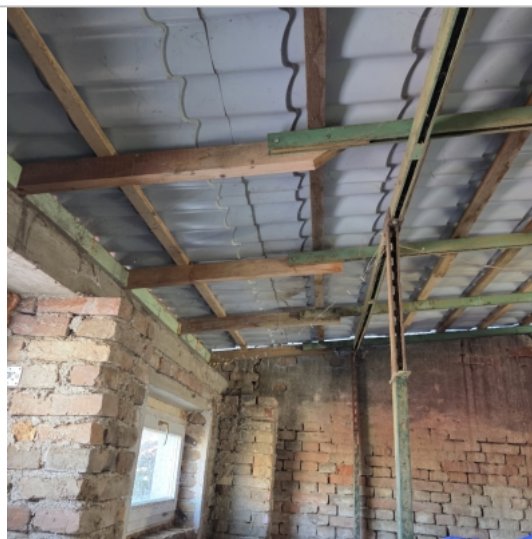
**Foto:** Nevyhovující nosná konstrukce

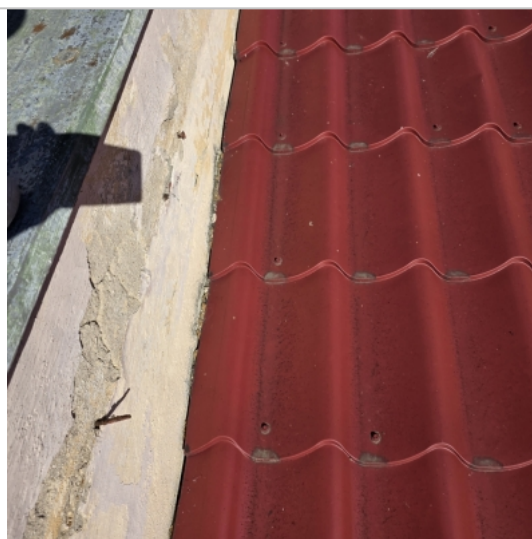
**Foto:** Netěsné napojení na stěnu

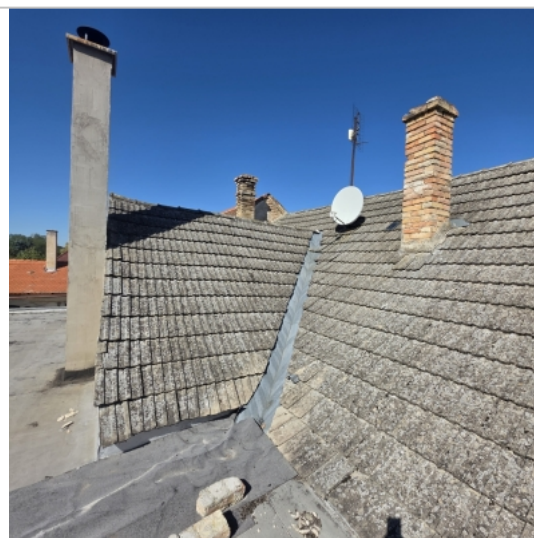
Původní dva zděné komíny  
Jsou provedeny z cihelného zdiva. Nadstřešní části vykazují degradaci zdiva (drolení cihel), nejsou opatřeny řádnou komínovou hlavou ani stříškou, což způsobuje zatékání srážkové vody a následné vlhkostní poruchy v oblasti paty komínů (viz kapitola Hydroizolace).

**Foto:** Nadstřešní část komínu

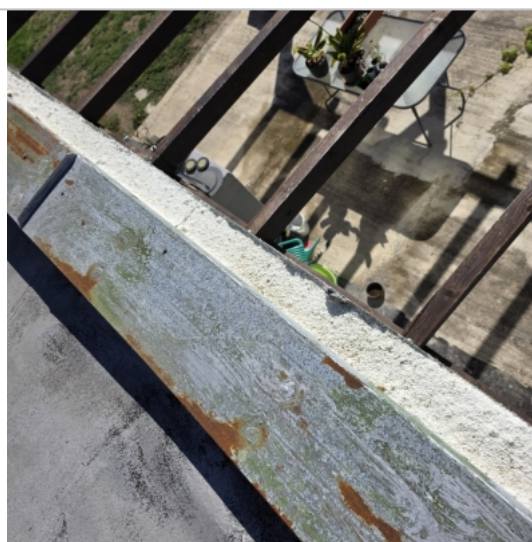
U ploché střechy je oplechování atik rovněž provedeno z pozinku, s patrnou korozí. V návaznosti na nové zateplení fasády nebylo oplechování atiky rozšířeno, a dochází tak k zatékání vody do kontaktního zateplovacího systému.

**Foto:** Nevhodné ukončení zateplení

Nové prvky doporučujeme provést z titanzinku nebo lakovaného hliníku, které mají delší životnost a vyšší odolnost vůči korozi než pozink.

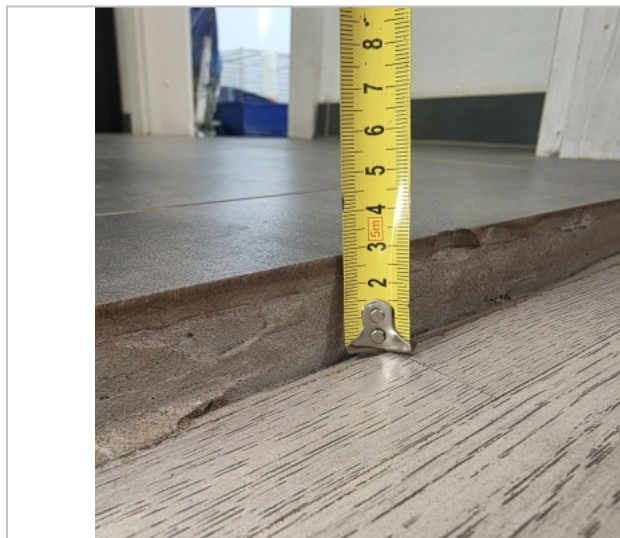
**Foto:** Výškový rozdíl podlah

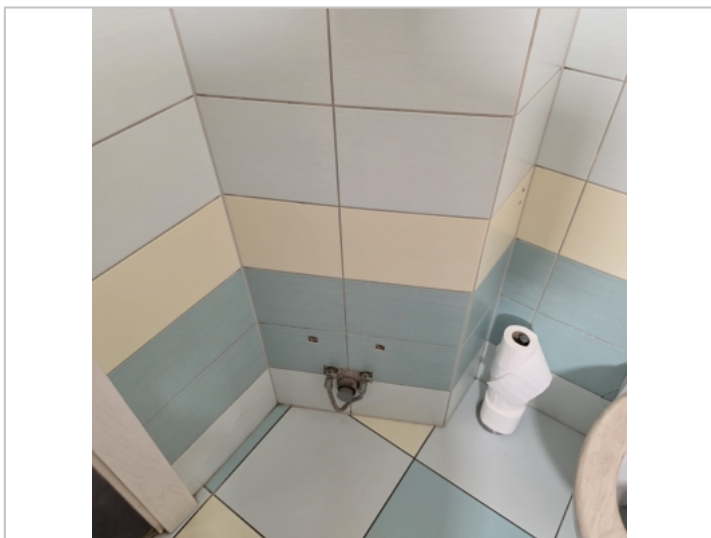
V koupelně byly provedeny nové keramické obklady a dlažba. Nebylo však možné ověřit, zda byla pod nimi provedena funkční hydroizolace, která je nezbytná pro dlouhodobou ochranu proti vlhkostním poruchám. Absence této vrstvy může v budoucnu vést k zatékání vody do konstrukce, poškození podkladu a růstu plísní. U WC mísy bylo zjištěno mechanické poškození obkladu z důvodu nedostatečného mechanického zajištění WC modulu pro závěsné WC.

**Foto:** Obklad a dlažba v koupelně
